PLAN POD

Verificator/Expert	NUME:	SEMNA TURA:	CERINTA:	REFERAT / EXPERTIZA NR. DATA:
Expert tehnic	Ing. BODOR CSABA PAL			PROIECTARE INSTALATII ELECTRICE: SC PROCONFORT SRL PROIECTARE REZISTENTA: SC PROGIR SRL
Beneficiar:	PAROHIA EVANGHELICA C.A. RUPEA			
Proiectant general/arhitectura:	ALEXANDRU IOAN NICHIFOR - BIROU INDIVIDUAL DE ARHITECTURA			
Beneficiar:	PAROHIA EVANGHELICA C.A. RUPEA			
Proiect:	LUCRARI DE REPARATII, CONSERVARE SI INTRODUCERE IN CIRCUIT TURISTIC LA ANSAMBLUL BISERICII EVANGHELICE FORTIFICATE RUPEA (LMI: BV-II-a-A-11774)			
Numar proiect:	03/2017			
Specificatie:	NUME:	SEMNA TURA:	Scara:	Faza:
Sef. proiect:	arh. Emil Crisan		1/100	P.T.-D.E.
Proiectat:	arh. Alexandru I. Nichifor		Data: sept. 2017	Numarul plansei:
Desenat:	arh. Alexandru I. Nichifor			A05.1
Amplasament:	Rupea, jud. Brasov, str. Republicii nr 147			
Titlu plansei:	BISERICĂ - PLAN POD Inventariere degradari și propunere de interventie

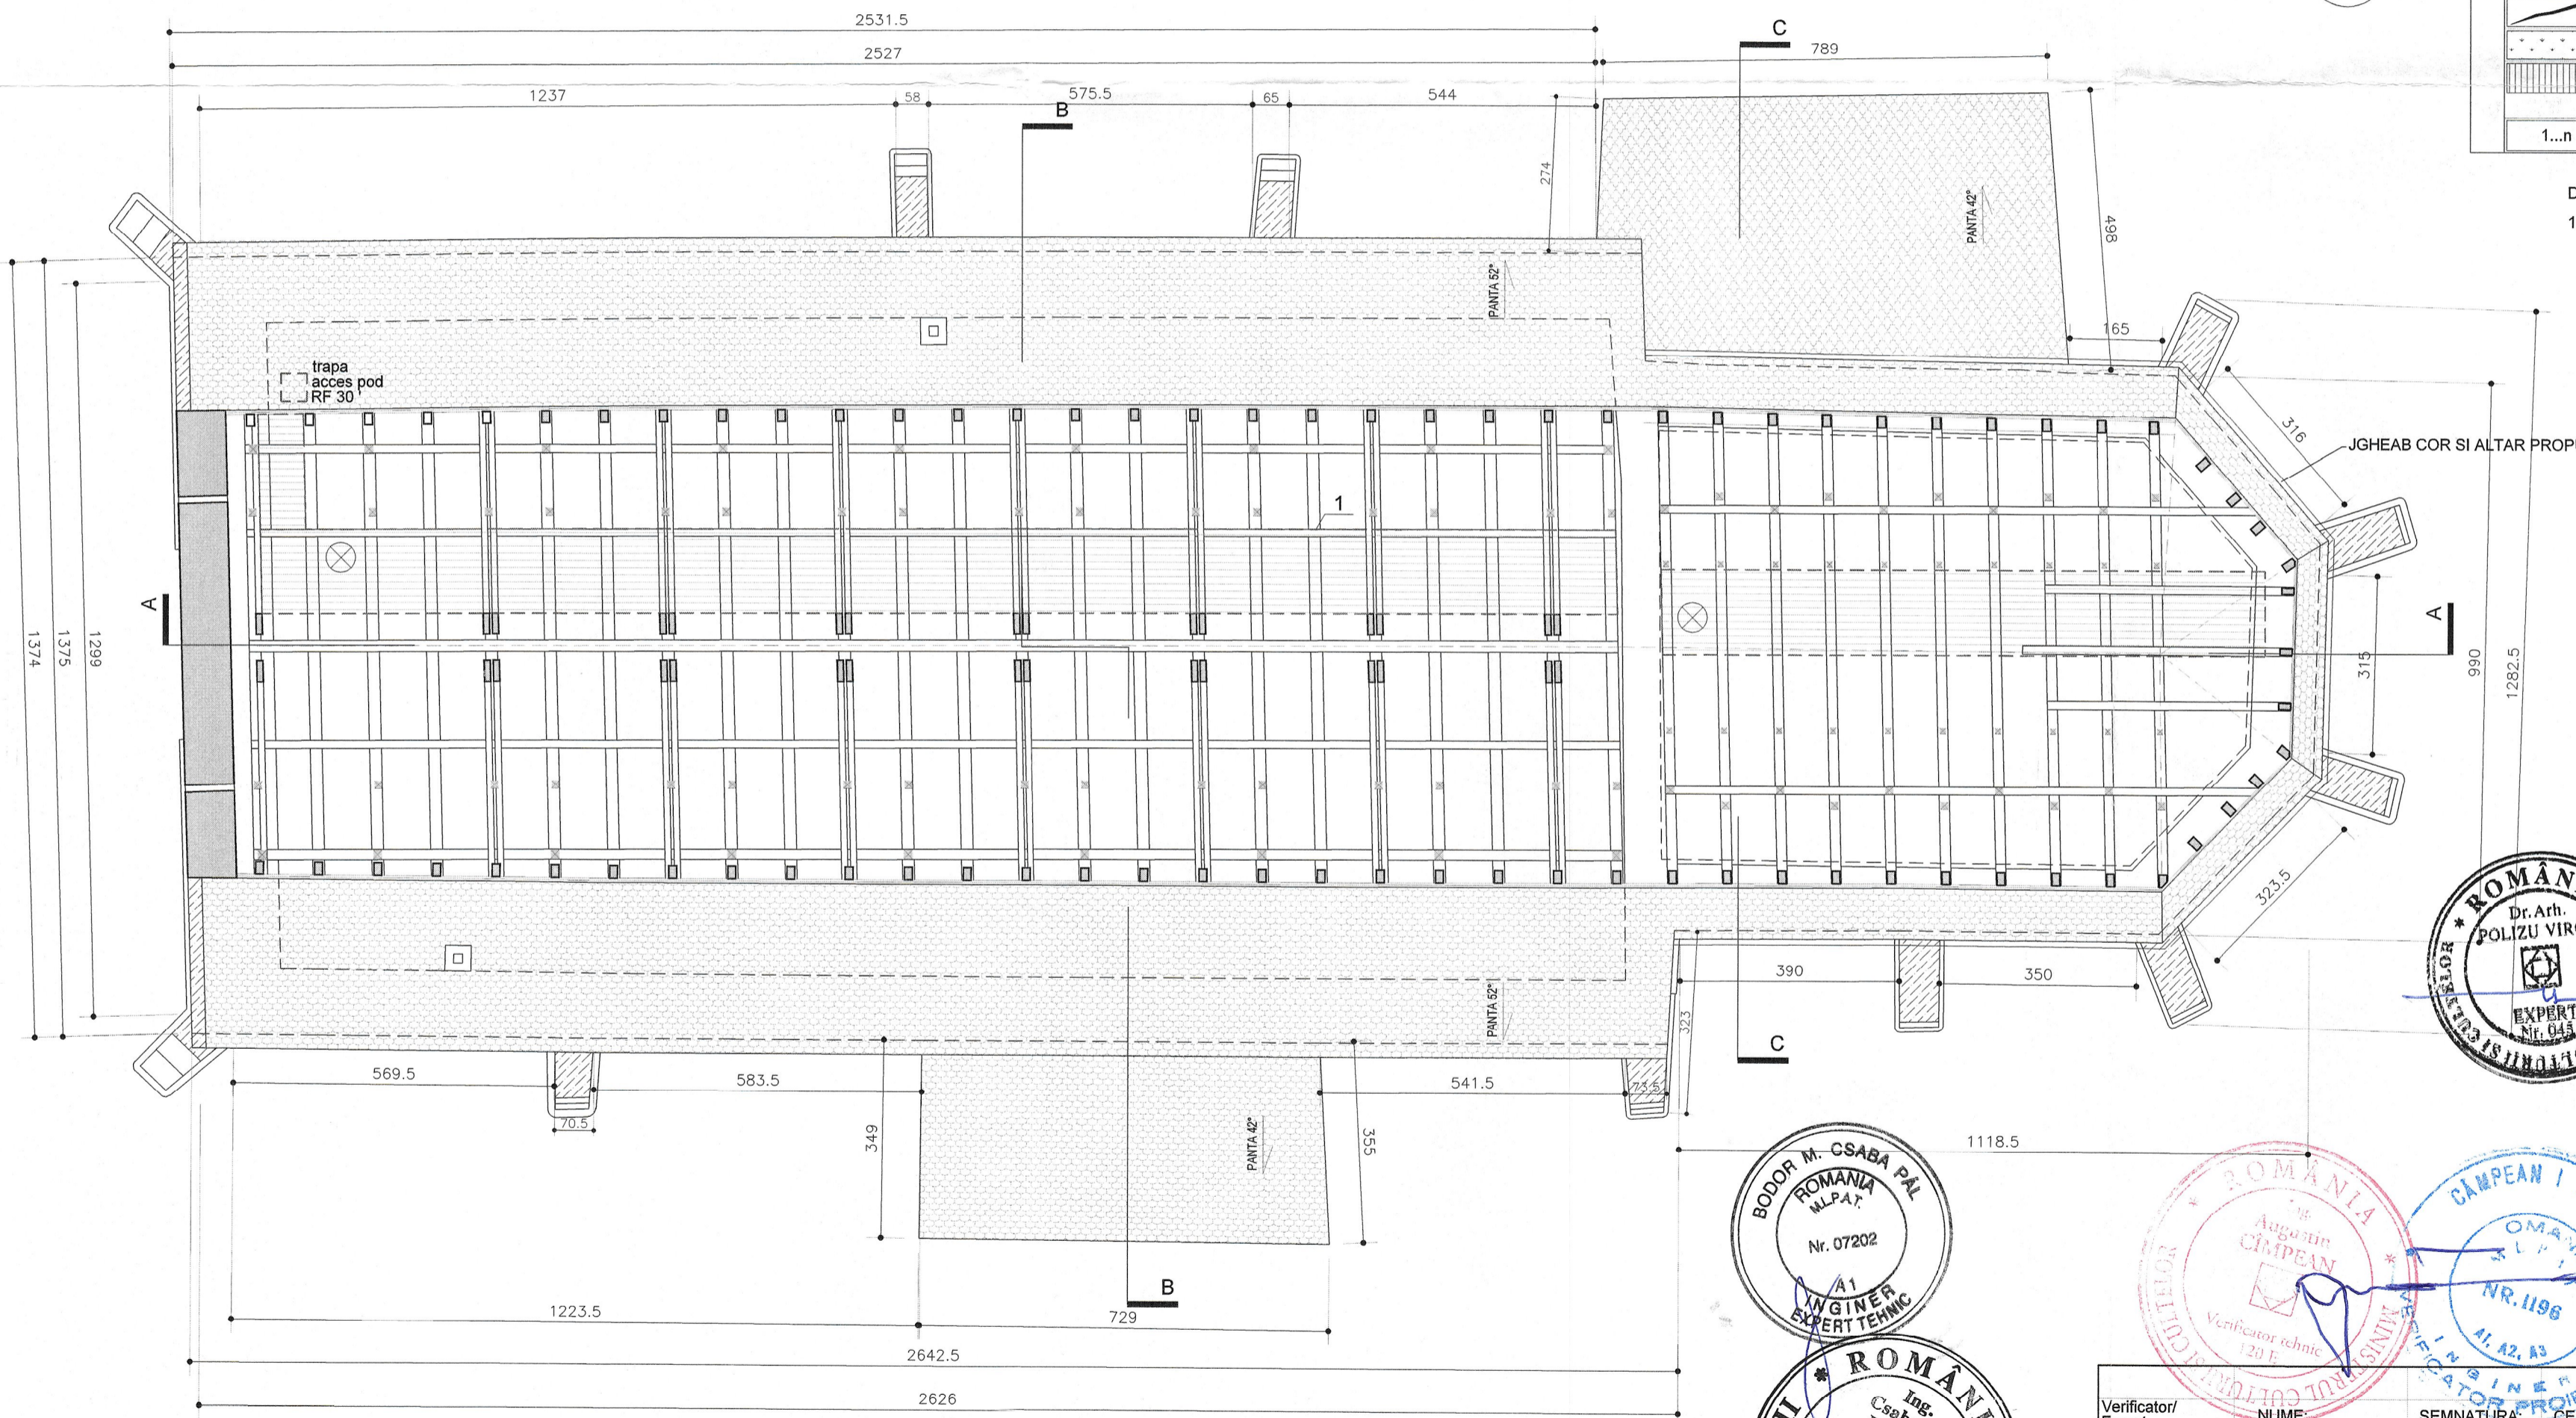
DEGRADARI LEMN:
1: PODINE LEMN SITUATE IN POD, CU COAJA SI ATAC DE CARII
PROPUSE A FI INLOCUITE
