ROMANIA
PAROHIA EVANGHELICA C.A. din RUPEA

PLAN BISERICA COTA +6,00m

Verificator/Expert	NUME: SEMNATURA: CERINTA: REFERAT / EXPERTIZA NR./DATA:
EXPERT TEHNIC: Ing. BODOR CSABA PAL PROIECTARE INSTALATII ELECTRICE: SC PROCONFORT SRL PROIECTARE REZISTENTA: SC PROGIR SRL	PROIECTARE INSTALATII ELECTRICE: SC PROCONFORT SRL EXP. BIOLOGICA: ILEANA CHIRTEA, GEOLOG: ADRIAN TANASE / ACTUALIZAT ARH. A.I. NICHIFOR
PROIECTANT GENERAL/ARHITECTURA: ALEXANDRU IOAN NICHIFOR - BIROU INDIVIDUAL DE ARHITECTURA STR. IZV.TROTUSULUI NR.2 BUCURESTI, CIF29866085	Beneficiar: PAROHIA EVANGHELICA C.A. RUPEA Proiect: LUCRARI DE REPARATII, CONSERVARE SI INTRODUCERE IN CIRCUIT TURISTIC LA ANSAMBLUL BISERICII EVANGHELICE FORTIFICATE RUPEA (LMI: BV-II-a-A-11774)
SPECIFICATIE: NUME: SEMNATURA: Scara: 1/100	Numar proiect: 03/2017
Sef. proiect: arh. Emil Crisan	Amplasament: Rupea, jud. Brasov, str. Republicii nr 147
Proiectat: arh. Alexandru I. Nichifor	Titlul plansei: BISERICĂ - PLAN COTA 6,00m
Desenat: arh. Alexandru I. Nichifor	Data: sept. 2017 Faza: P.T.-D.E. Numarul plansei: A05

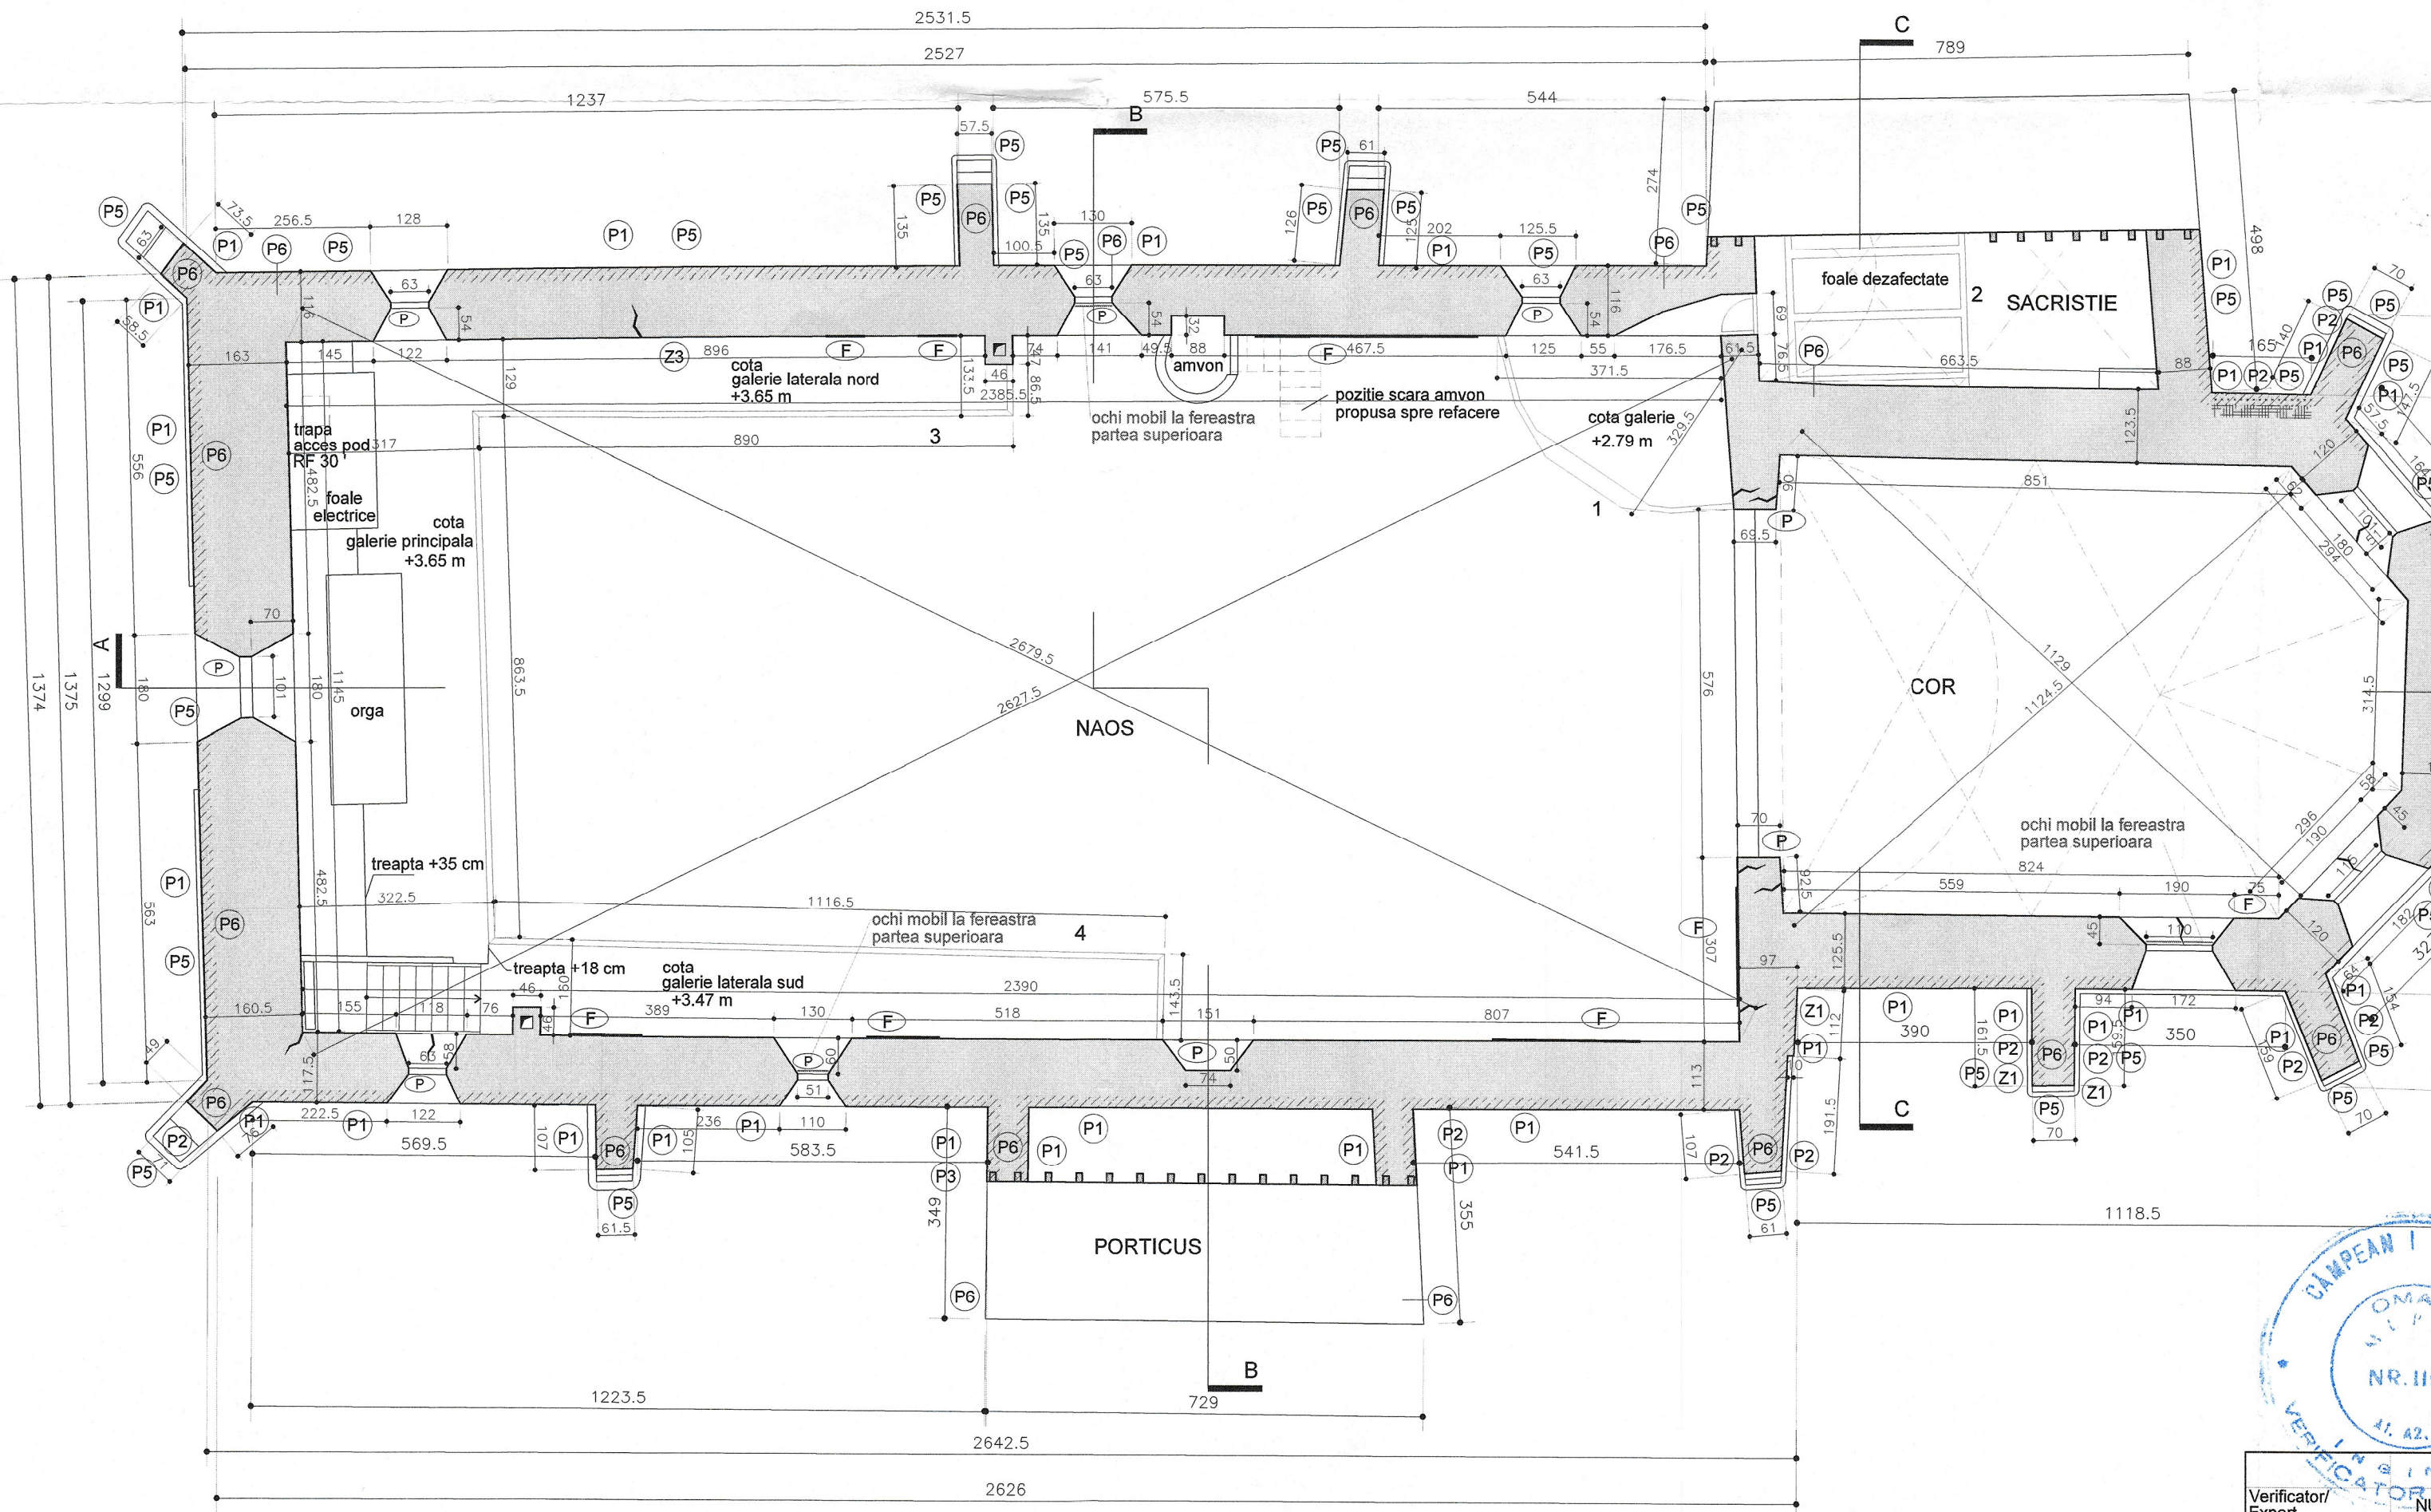
- DEGRADARI LEMN:
1. PARAPET BALCON ORGA: ATACURI DE CARII
 2. FOALE DEZAFECTATE
 3. EMPORA NORD INCLINATA SPRE FATA
 4. EMPORA SUD INCLINATA SPRE FATA

LEGENDA		
inventariere degradari	lucrari de reparatii	
Z1	rostri fara mortar	rostrire cu mortar adecvat, inchiderea rosturilor >3cm cu pietre mici
Z2	zidarie piatra/caramida prezentand degradari	desprinderea elementelor degradate si inlocuirea cu acelasi material
Z3	zidarie piatra/caramida cu goluri	umplerea golurilor cu material identic
Z4	completari/interventii cu beton	indepartare numai daca este necesar, posibil cu beton
Z5	umiditate in zidarie	vezi masuri recomandate in descrierea masurilor propuse
P1	tencuiala pe baza de ciment	indepartare tencuiala ciment, curatare si retencuire cu material pe baza de nisip/var
P2	tencuiala desprinsa, cu goluri	umplerea golurilor, consolidarea marginilor
P3	suprafete de tencuiala deteriorata	consolidare conform recomandarilor restauratorului
P4	eflorescente si depuneri de saruri	curatare a zonelor afectate si retencuire cu material pe baza de nisip/var
P5	depuneri de alge verzi	indepartare tencuiala ciment, curatare si retencuire cu material pe baza de nisip/var

F	suprafete sau fragmente cu fresca/elemente decor. piatra degradari biologice	conservare conform studiului de parament/restaurator piatra tratamente cu solutii insecto - fungicide
P	invelitoare degradata	refacere invelitoare
	inlocuire tigle degradate	inlocuire tigle degradate
	crapaturi/fisuri in zidarie	umplere cu acelasi material si retencuire
	vegetatie crescuta pe zidarie	retencuire cu material pe baza de nisip/var
	coronament din zidarie de caramida/piatra naturala cu degradari	indepartarea vegetatiei, inclusiv a radacinilor
	degradari la elementele din lemn	restaurare, completarea spatilor prezentand goluri, innoire suprafete cu mortar
		reparatii conform memoriu de arhitectura/resistenta si expertiza tehnica
