Proiect: LUCRARI DE REPARATII, CONSERVARE SI INTRODUCERE IN CIRCUIT TURISTIC LA ANSAMBLUL BISERICII EVANGHELICE FORTIFICATE RUPEA (LMI: BV-II-a-A-11774)

SPECIFICATIE:	NUME:	SEMNATURA:	Scara:	Faza:
Sef. proiect:	arh. Emil Crisan		1/100	P.T.-D.E.
Proiectat:	arh. Alexandru I. Nichifor		Data: sept. 2017	Numarul plansei: A08
Desenat:	arh. Alexandru I. Nichifor

Titlul plansei: **BISERICĂ - SECȚIUNI**
Inventariere degradări
și propunere de intervenție

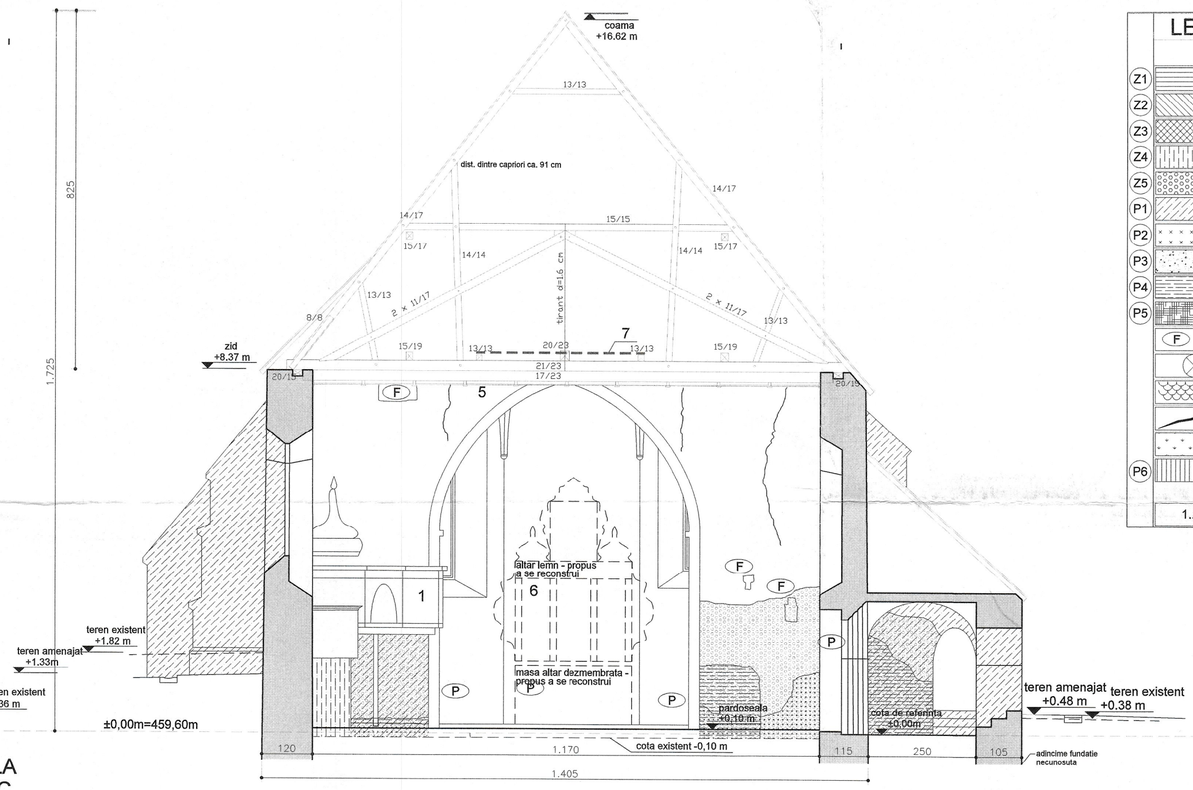
SECTIUNE
TRANSVERSALA
PRIN COR C - C

1: PARAPET BALCON ORGA: ATACURI DE CARII
2: FOALE DEZAFECTATE
3: EMPORA NORD INCLINATA SPRE FATA
4: EMPORA SUD INCLINATA SPRE FATA
5: PLAFON CASETAT DE LEMN MASCAT DE UN PLAFON CASETAT DE PFL CU DEGRADARI LOCALE
6: ALTAR DEZASAMBLAT SI DEPOZITAT IN TURN
7: PODINE LEMN SITUATE IN POD, CU COAJA SI ATAC DE CARII

1...n	degradari la elementele din lemn	reparatii conform memoriu de arhitectura/rezistenta si expertiza tehnica
