DESTINAȚIA : CULTE
REGIM DE ÎNĂLȚIME : P+BALCON

TITLU PROIECT:	CONSERVAREA , REABILITAREA SI PROMOVAREA BISERICII EVANGHELICE DIN CALNIC (jud. ALBA) COMPONENTA A ANSAMBLULUI PROTEJAT UNESCO	SPECIALITATEA ARHITECTURA
BENEFICIAR:	PAROHIA EVANGHELICĂ CA CĂLNIC	FAZA PTH
ADRESA INVESTITIE:	STRĂDA PRINCIPALĂ NR. 378, SAT CĂLNIC COMUNA CĂLNIC, JUDEȚUL ALBA	PLANSA
SCARA	1:100	01-A-504
DESENAT	06.2018	FATADA EST

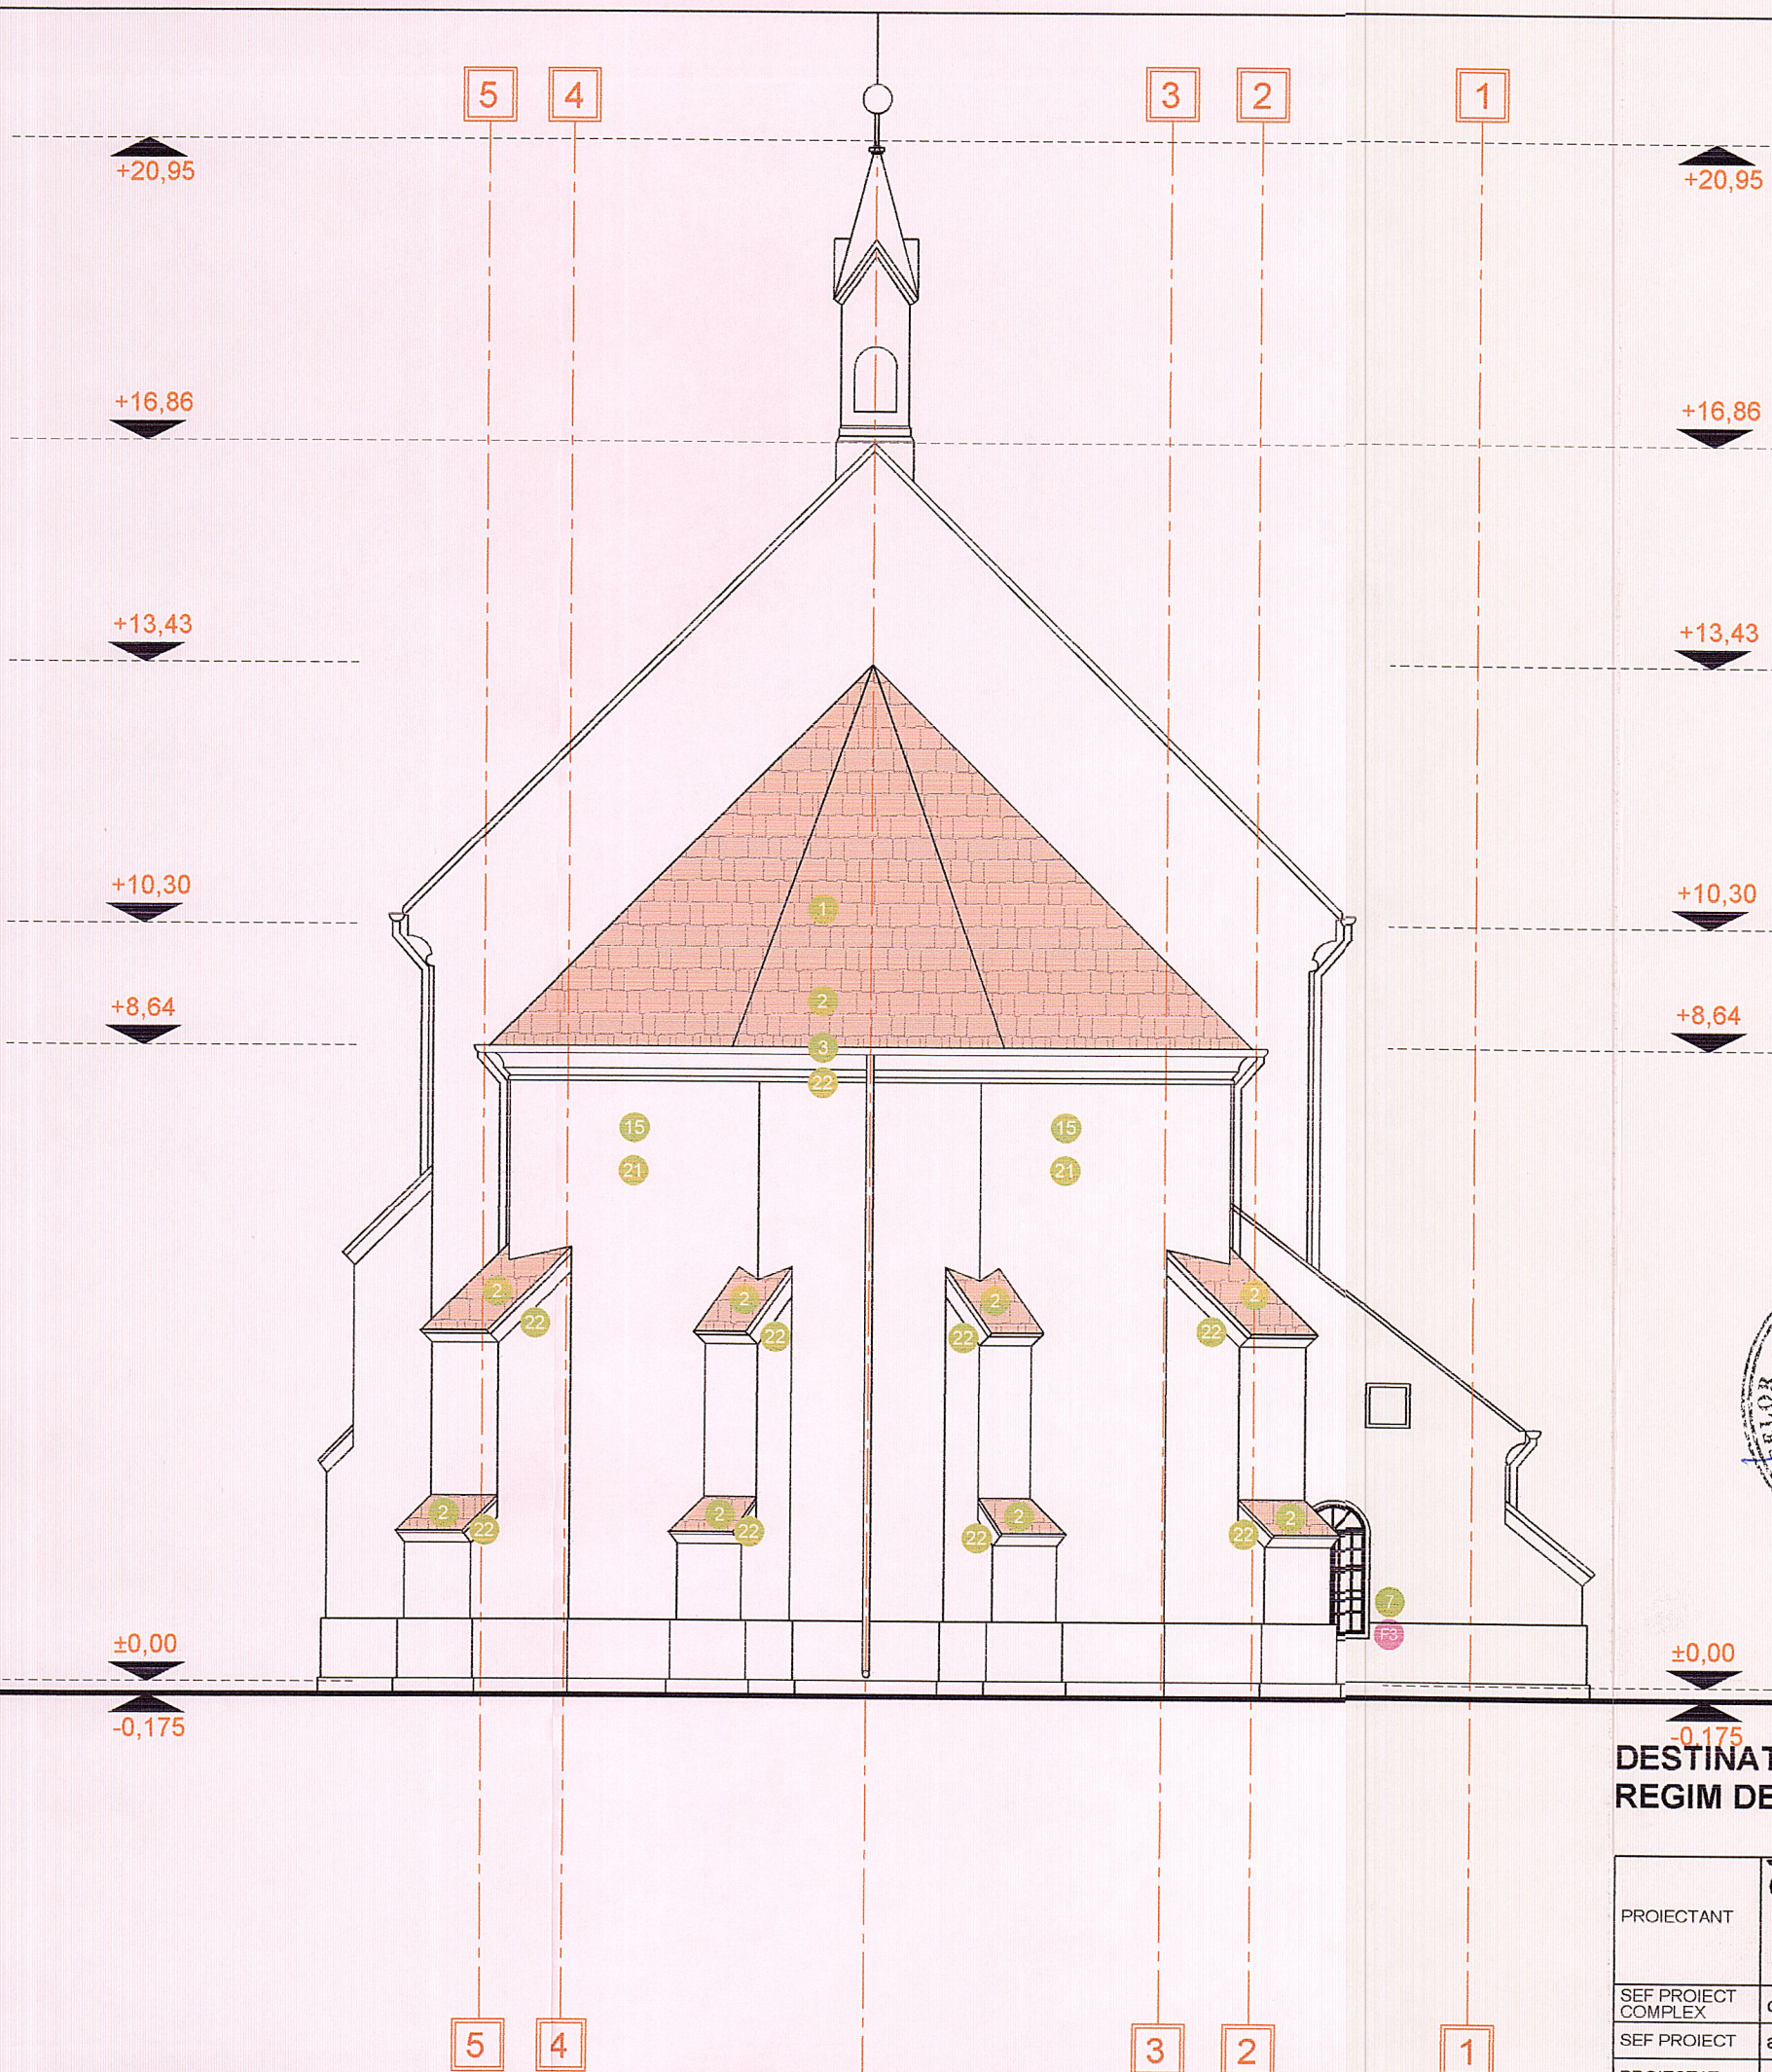
INTERVENȚII LA NIVELUL SARPANTEI SI INVELTORII	
1	SARPANTA - se va curata, se vor realiza intervenții minime de înlocuiri și consolidări ale materialului lemnos, păstrând cât mai multe elemente originale, se vor efectua tratamente cu soluții insecticide și fungicide. Sarpanta de peste sacristie se va înlocui
2	INVELITOARE - se va înlocui învelitoarea folosind țigla solzi cu dimensiunile celei existente, se va fixa cu sârma pe șipi, se va folosi cât mai multa țigla solzi recuperata corespunzător și bine curată în prealabil
3	JGHEABURI SI BURLANE - se vor monta jgheaburi și burlane din tabla de cupru la învelitoarea navei centrale, navei altarului și sacristiei
INTERVENȚII LA NIVELUL FATADELOR	
15	CURATARE TENCUIELI - se vor curăța tencuielile din ciment, var de pe toată suprafața fatadelor, la interior în sacristie și pe tot conturul pereților interioari, la partea inferioară, cu asistența unui pictor restaurator cu scopul de a evita distrugerea eventualelor urme de picturi murale sau fragmente originale de tencuială istorică care nu au fost descoperite încă

21	TENCUIELI PLINE DE EPOCA - toate tencuielile exterioare se vor executa prin aplicarea unei tencuieli pline de epocă
22	PROFILE TRASE - se vor repara profilele trase de la nivelul cornișelor și la partea superioară a contrafortilor
23	OCNITE - se vor repara ocnitele amplasate sub cornise
24	ANCADRAMENTE GOLURI - se vor repara ancadramentele și profilaturile din jurul golurilor ușilor de intrare și ale ferestrelor
INTERVENȚII LA NIVELUL TAMPLARIEI EXTERIOARE	
4	USI LEMN - se vor restaura ușile exterioare din lemn ale acceselor dinspre vest, și sud,
5	FERESTRE LEMN - se vor restaura ferestrele din lemn ale navei centrale, cele din altar și cele din sacristie
6	JALUZELE LEMN - se va restaura jaluzeaua din lemn de la ferestra amplasată pe fațada vestică a navei centrale
7	GRILAJE METALICE - se vor curăța, repara și proteja prin vopsire grilajele de la ferestrele sacristiei - restul grilajelor se vor desface

12	PLASA PROTECTIE - golul rotund de pe frontonul fatadei nord, amplasată la nivelul podului va fi protejată cu plasa de perlon pentru a evita patrunderea pasărilor
