TITLU PROIECT: CONSERVAREA, REABILITAREA SI PROMOVAREA BISERICII EVANGHELICE DIN CALNIC (jud. ALBA) COMPONENTA A ANSAMBLULUI PROTEJAT UNESCO	SPECIALITATEA ARHITECTURA
BENEFICIAR: PAROHIA EVANGHELICĂ CA CĂLNIC	FAZA PTH
ADRESA INVESTITIE: STRADA PRINCIPALĂ NR. 378, SAT CĂLNIC COMUNA CĂLNIC, JUDEȚUL ALBA	PLANSĂ 01-A-501
OBIECT 1: BISERICA EVANGHELICĂ FATADA VEST

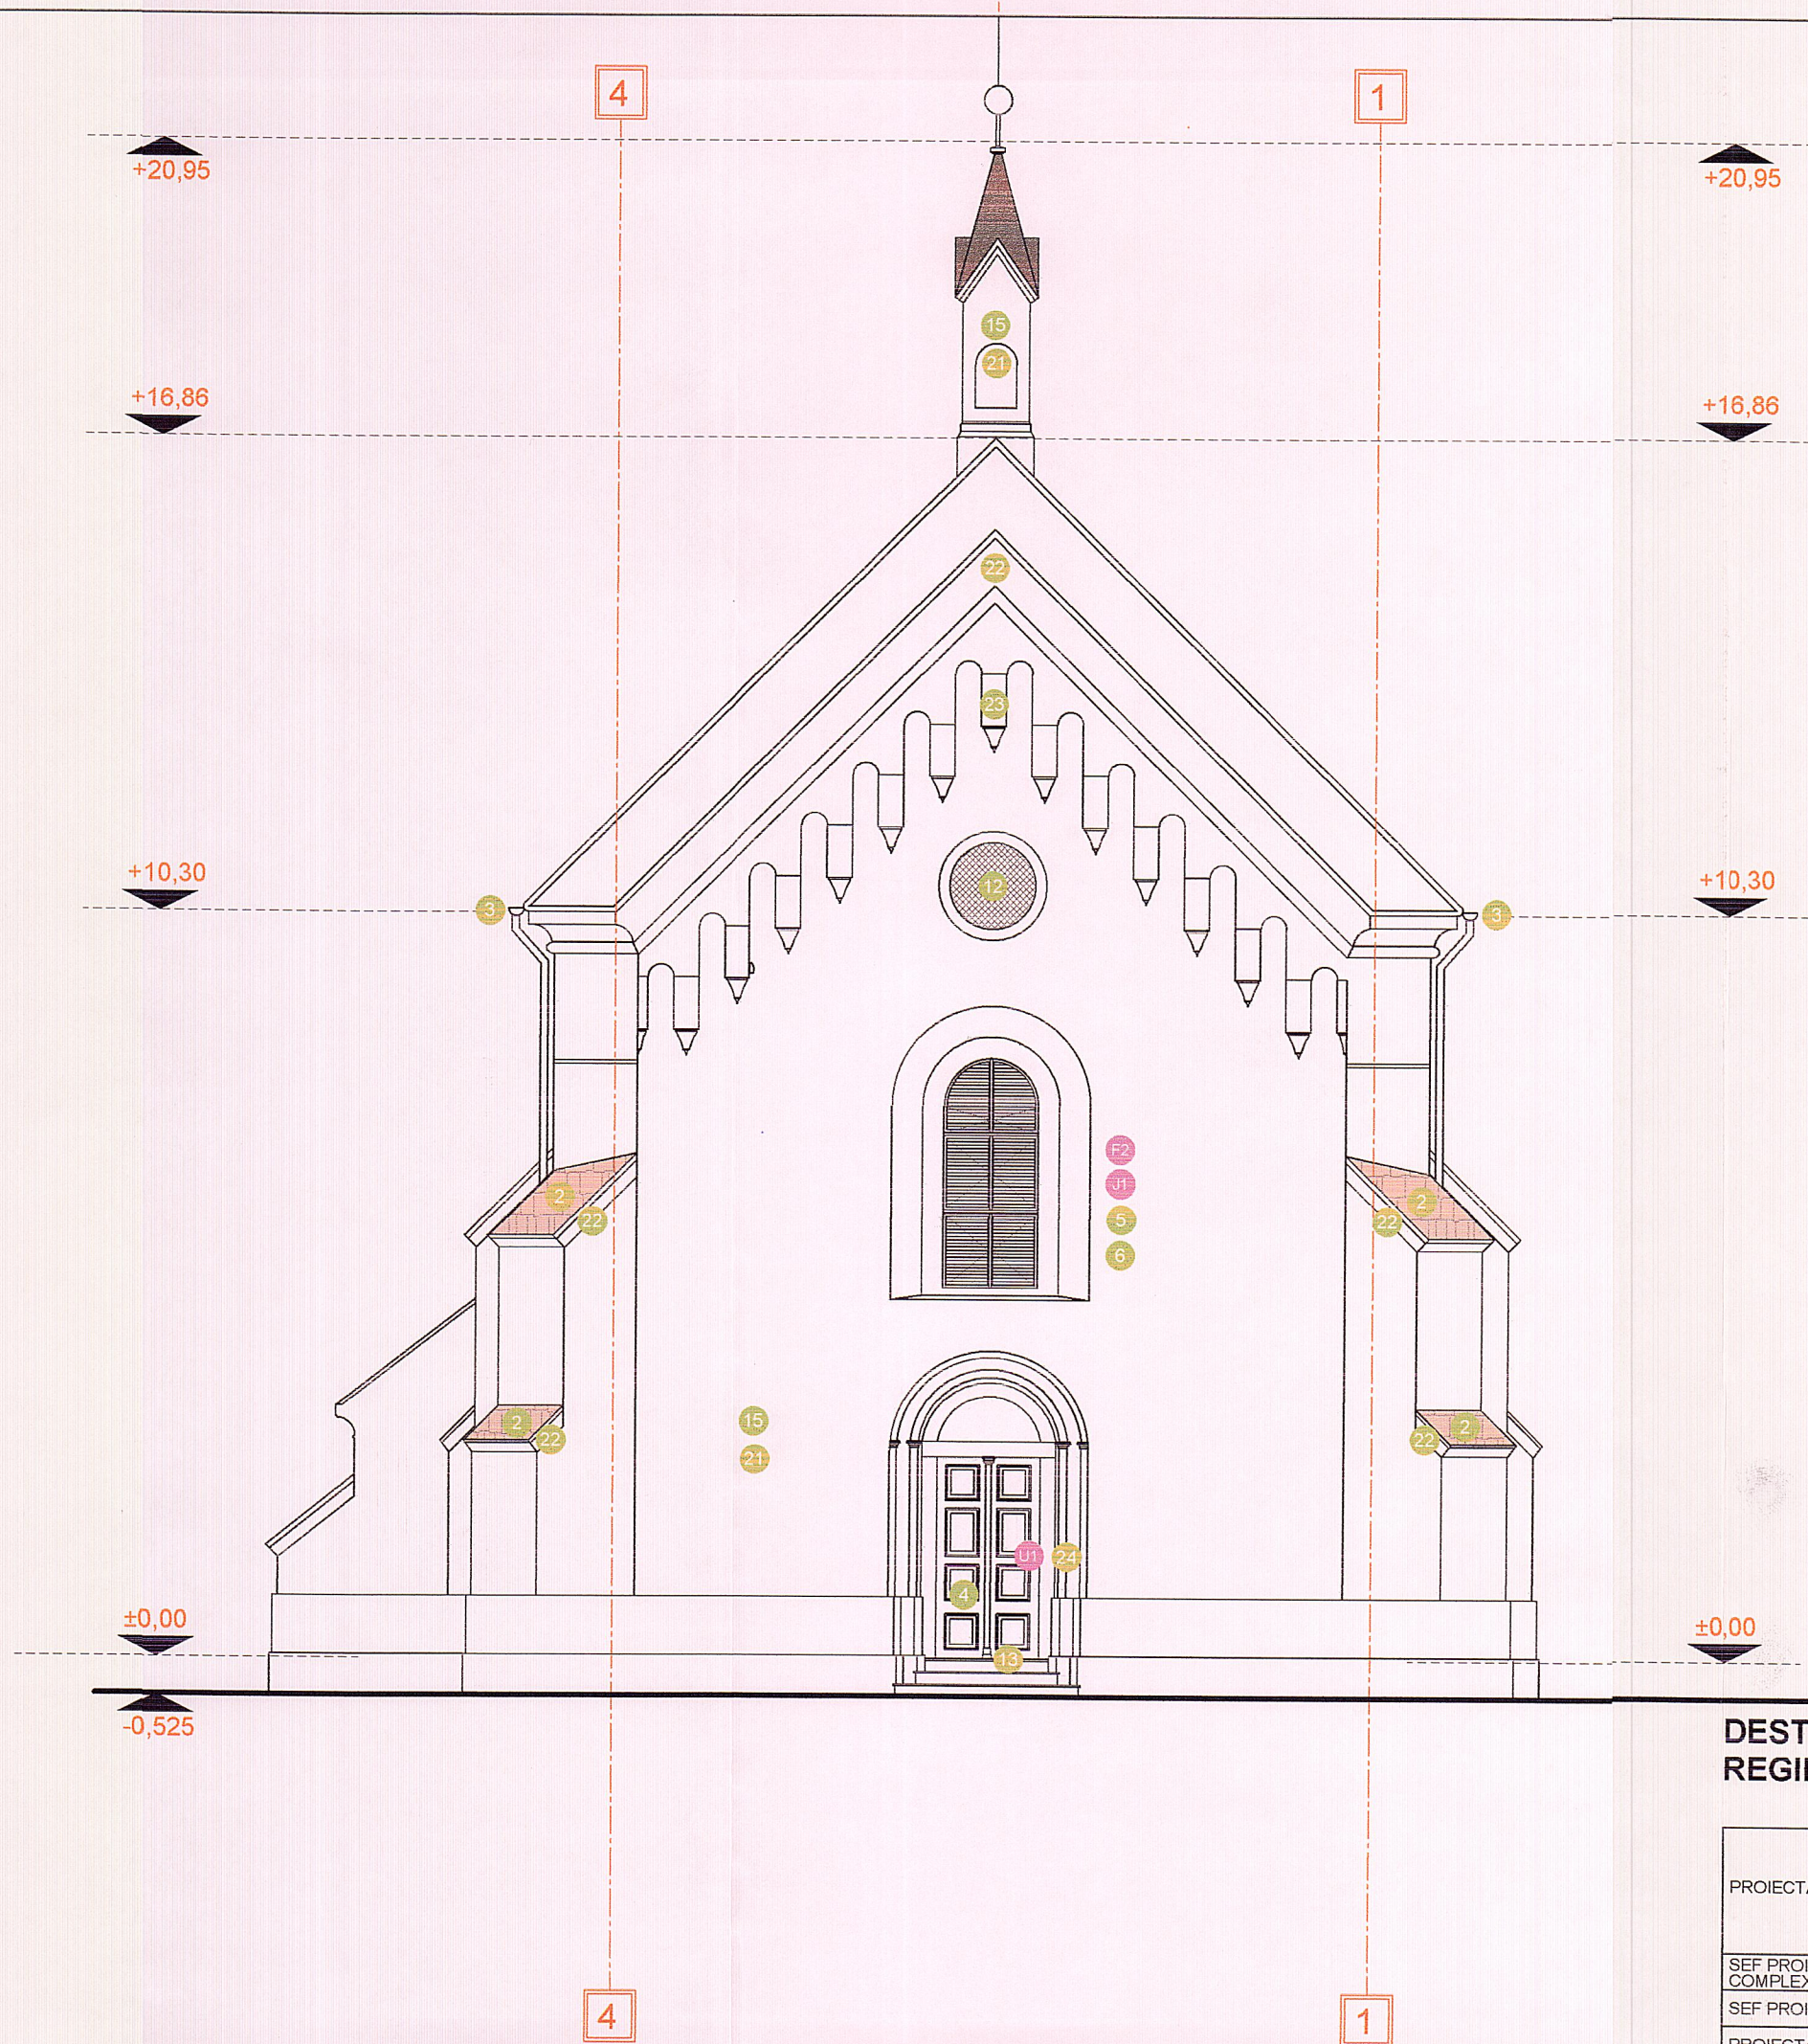
INTERVENTII LA NIVELUL SARPANTEI SI INVELITORII	
1	SARPANTA - se va curata, se vor realiza interventii minime de inlocuiri si consolidari ale materialului lemnos, pastrand cat mai multe elemente originale, se vor efectua tratamente cu solutii insecticide si fungicide. Sarpanta de peste sacristie se va inlocui
2	INVELITOARE - se va inlocui invelitoarea folosind tigla solzi cu dimensiunile celei existente, se va fixa cu sarma pe sclipi, se va folosi cat mai multa tigla solzi recuperata corespunzator si bine curatata in prealabil
3	JGHEABURI SI BURLANE - se vor monta jgheaburi si burlane din tabla de cupru la invelitoarea navei centrale, navei altarului si sacristiei
INTERVENTII LA NIVELUL FATADELOR	
15	CURATARE TENCUIELI - se vor curăța tencuielile din ciment-var de pe toată suprafața fațadelor, la interior în sacristie și pe toți conturul pereților interioși, la partea inferioară, cu asistența unui pictor restaurator cu scopul de a evita distrugerea eventualelor ume de picturi murale sau fragmente originale de tencuială istorică care nu au fost descoperite încă

21	TENCUIELI PLINE DE EPOCA - toate tencuielile exterioare se vor executa prin aplicarea unei tencuieli pline de epocă
22	PROFILE TRASE - se vor repara profilele trase de la nivelul corniselor si la partea superioara a contrafortilor
23	OCNITE - se vor repara ocnitele amplasate sub comise
24	ANCADRAMENTE GOLURI - se vor repara ancadramentele si profilaturile din jurul golurilor usilor de intrare si ale ferestrelor
INTERVENTII LA NIVELUL TAMPLARIEI EXTERIOARE	
4	USI LEMN - se vor restaura usile exterioare din lemn ale acceselor dinspre vest, si sud.
5	FERESTRE LEMN - se vor restaura ferestrele din lemn ale navei centrale, cele din altar si cele din sacristie
6	JALUZELE LEMN - se va restaura jaluzeaua din lemn de la ferestra amplasata pe fatada vestica a navei centrale
7	GRILAJE METALICE - se vor curata, repara si proteja prin vopsire grilajele de la ferestrele sacristiei -restul grilajelor se vor desface

12	PLASA PROTECTIE - golul rotund de pe frontonul fatadei nord, amplasata la nivelul podului va fi protejata cu plasa de perlon pentru a evita patrunderea pasarilor
