DESTINATIA : CULTE
REGIM DE INALTIME : P+BALCON

Nivel de stabilitate la incendiu IV	Risc de incendiu : Mic	SMIS: 122190
Categ. de importanta C	Clasa de importanta II	PROIECT
S.construita 435 mp	S.desfasurata 513,5 mp	617 / 2017
TITLU PROIECT: CONSERVAREA, REABILITAREA SI PROMOVAREA BISERICII EVANGHELICE DIN CALNIC (Jud. ALBA) COMPONENTA A ANSAMBLULUI PROTEJAT UNESCO		SPECIALITATEA ARHITECTURA
BENEFICIAR: PAROHIA EVANGHELICA CA CALNIC		FAZA Pth
ADRESA INVESTITIE: STRADA PRINCIPALA NR. 378, SAT CALNIC COMUNA CALNIC, JUDETUL ALBA		PLANSA O1-A-502
OBIECT 1: BISERICA EVANGHELICA FATADA NORD

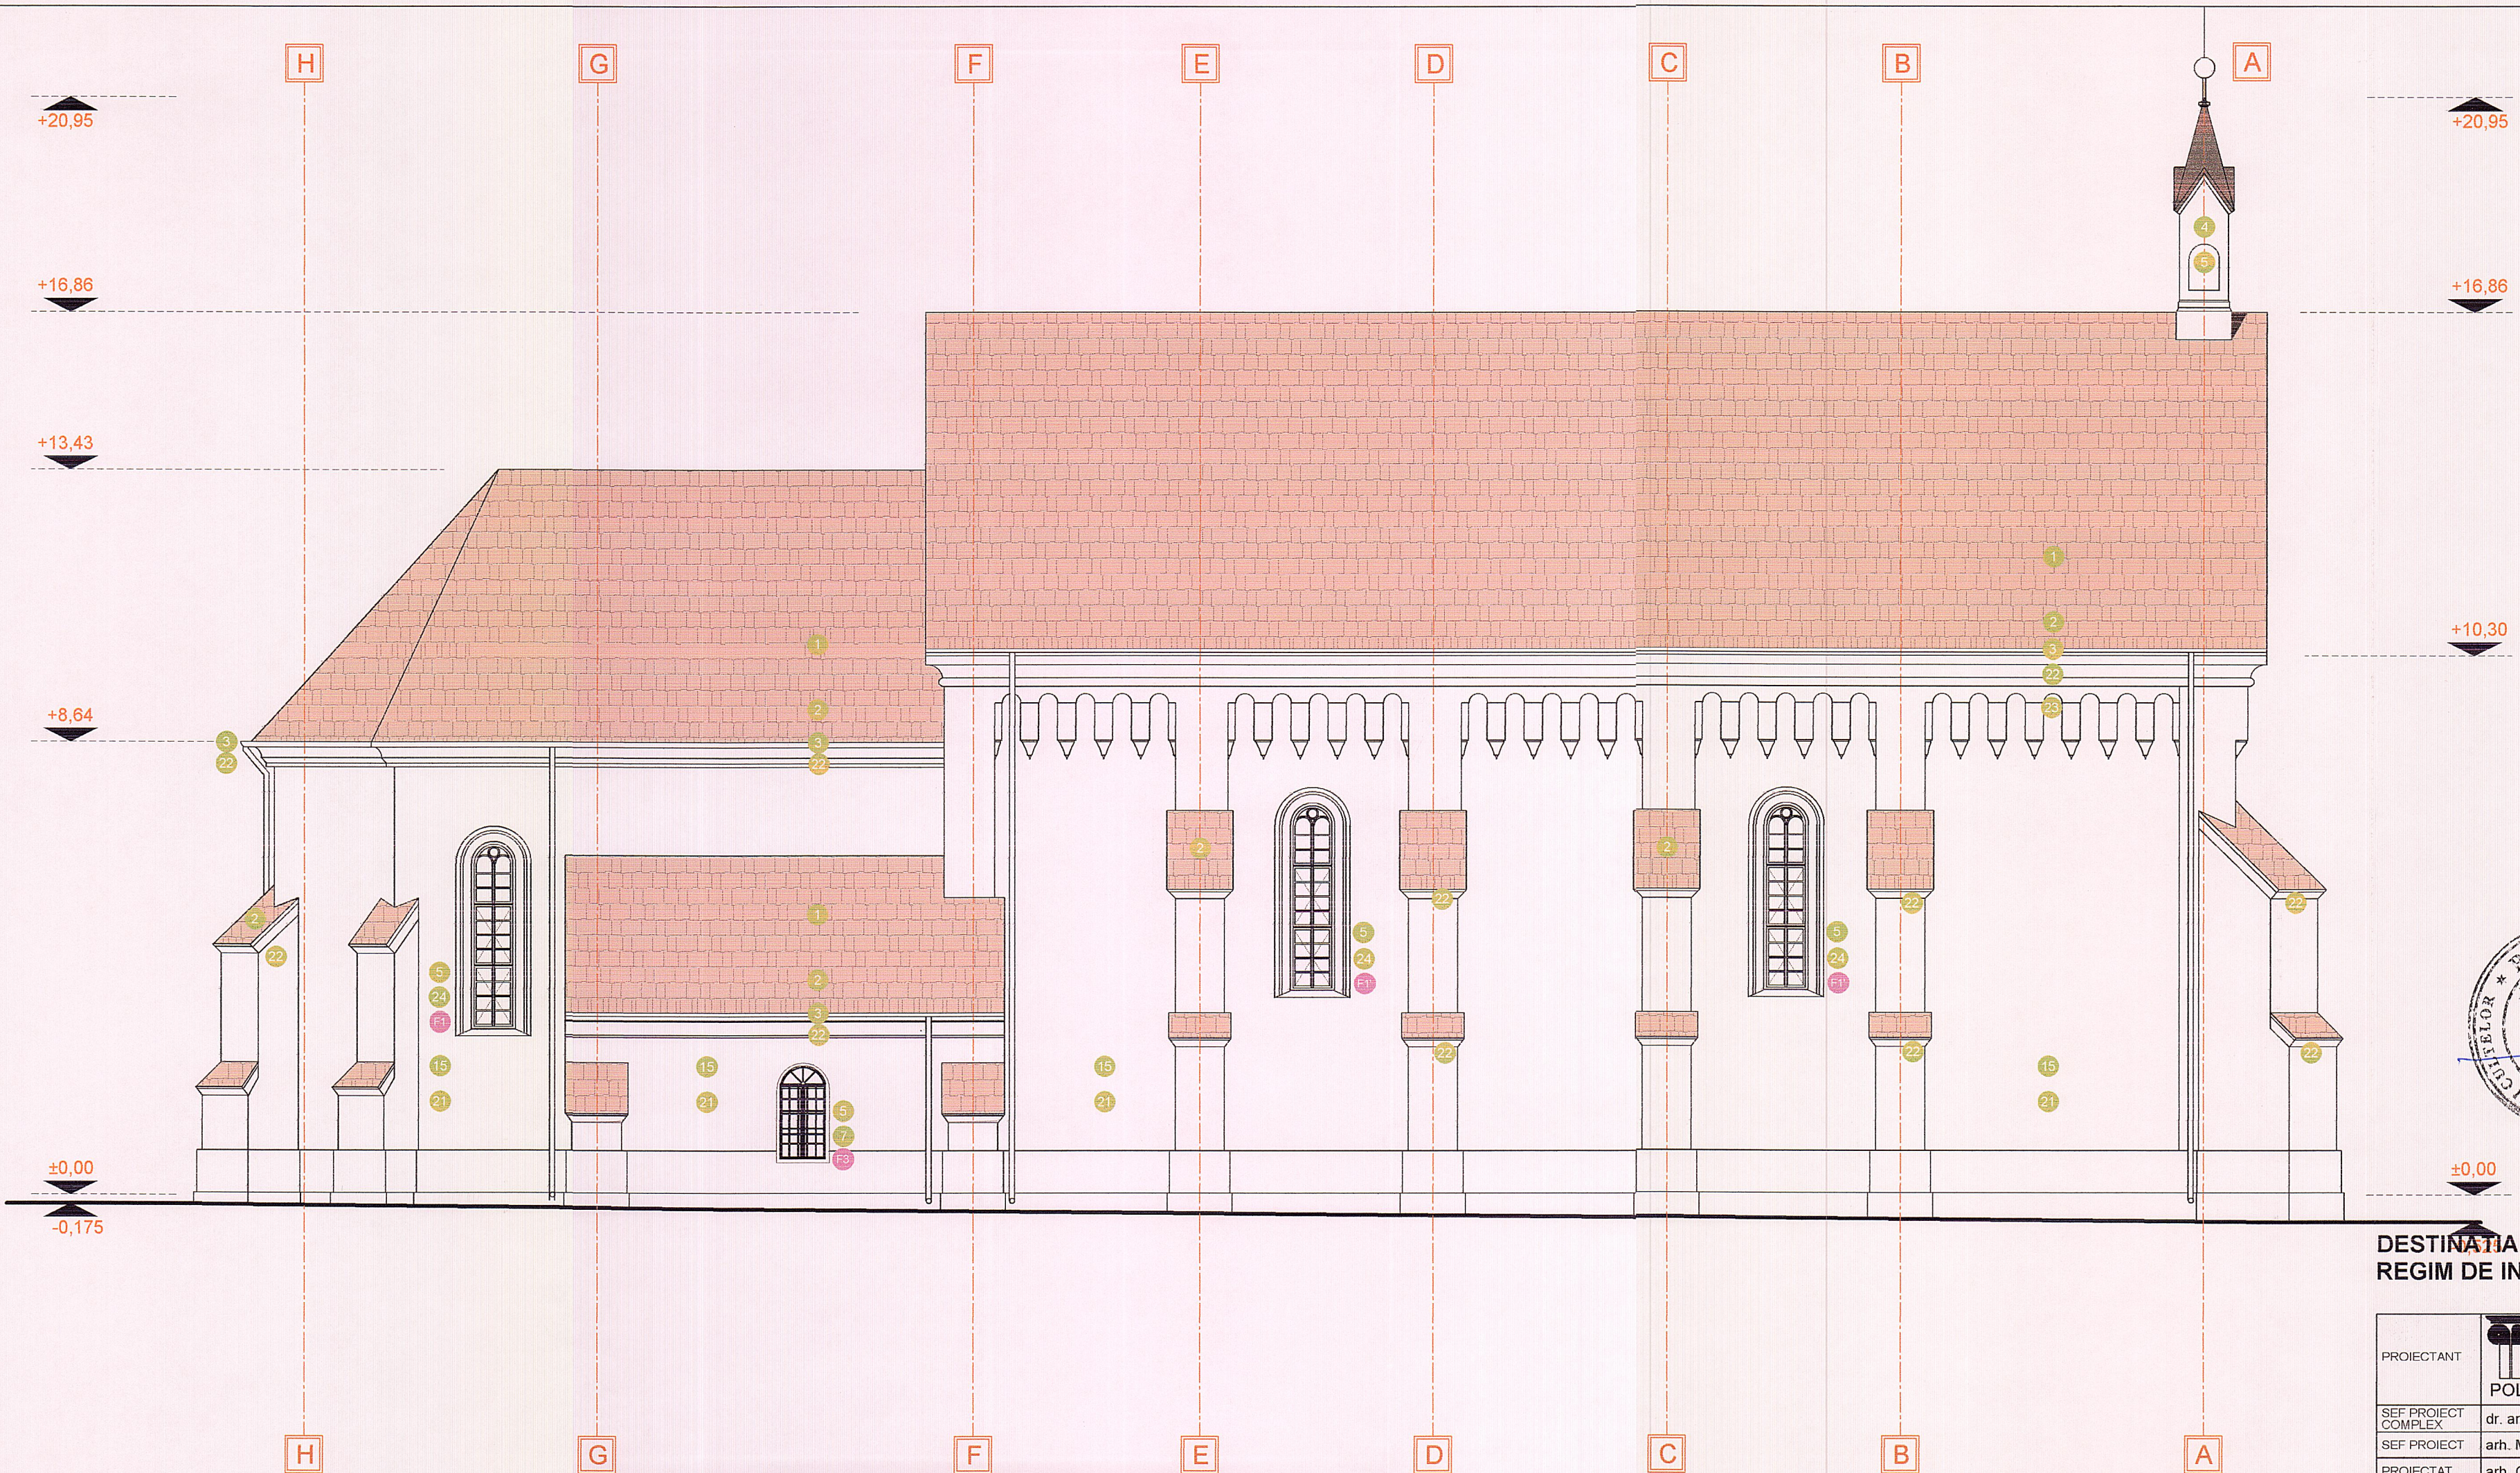
INTERVENTII LA NIVELUL SARPANTEI SI INVELTORII	
1	SARPANTA - se va curata, se vor realiza interventii minime de inlocuiri si consolidari ale materialului lemnos, pastrand cat mai multe elemente originale, se vor efectua tratamente cu solutii insecticide si fungicide. Sarpanta de peste sacristie se va inlocui
2	INVELITOARE - se va inlocui invelitoarea folosind tigla solzi cu dimensiunile celei existente, se va fixa cu sarma pe sarpici, se va folosi cat mai multa tigla solzi recuperata corespunzator si bine curatata in prealabil
3	JGHEABURI SI BURLANE - se vor monta jgheaburi si burlane din tabla de cupru la invelitoarea navei centrale, navei altarului si sacristiei
INTERVENTII LA NIVELUL FATADELOR	
15	CURATARE TENUCIEI - se vor curata tencuielile din ciment- var de pe toata suprafata fatadelor, la interior in sacristie si pe tot conturul peretilor interiori, la partea inferioara, cu asistenta unui pictor restaurator cu scopul de a evita distrugerea eventualelor urme de picturi murale sau fragmente originale de tencuiala istorica care nu au fost descoperite inca

21	TENCUIELI PLINE DE EPOCA - toate tencuielile exterioare se vor executa prin aplicarea unei tencuiei pline de epoca
22	PROFILE TRASE - se vor repara profilele trase de la nivelul corniselor si la partea superioara a contrafortilor
23	OCNITE - se vor repara ocnitele amplasate sub cornise
24	ANCADRAMENTE GOLURI - se vor repara ancadramentele si profilaturile din jurul golurilor usilor de intrare si ale ferestrelor
INTERVENTII LA NIVELUL TAMPLARIEI EXTERIOARE	
4	USI LEMN - se vor restaura usile exterioare din lemn ale acceselor dinspre vest, si sud,
5	FERESTRE LEMN - se vor restaura ferestrele din lemn ale navei centrale, cele din altar si cele din sacristie
6	JALUZELE LEMN - se vor restaura jaluzelele din lemn de la ferestra amplasata pe fatada vestica a navei centrale
7	GRILAJE METALICE - se va curata, repara si proteja prin vopsire grilajele de la ferestrele sacristiei -restul grilajelor se vor desface

12	PLASA PROTECTIE - golul rotund de pe frontonul fatadei nord, amplasata la nivelul podului va fi protejata cu plasa de perlon pentru a evita patrunderea pasarilor
