TITLU PROIECT: CONSERVAREA, REABILITAREA SI PROMOVAREA BISERICII EVANGHELICE DIN CALNIC (jud. ALBA) COMPONENTA A ANSAMBLULUI PROTEJAT UNESCO	ARHITECTURA
BENEFICIAR: PAROHIA EVANGHELICA CA CALNIC	FAZA PTh
ADRESA/INVESTITIE: STRADA PRINCIPALA NR. 378, SAT CALNIC COMUNA CALNIC, JUDETUL ALBA	PLANSĂ
SCARA 1:100 06.2018	OBIECT 1: BISERICA EVANGHELICA FATADA SUD 01-A-504

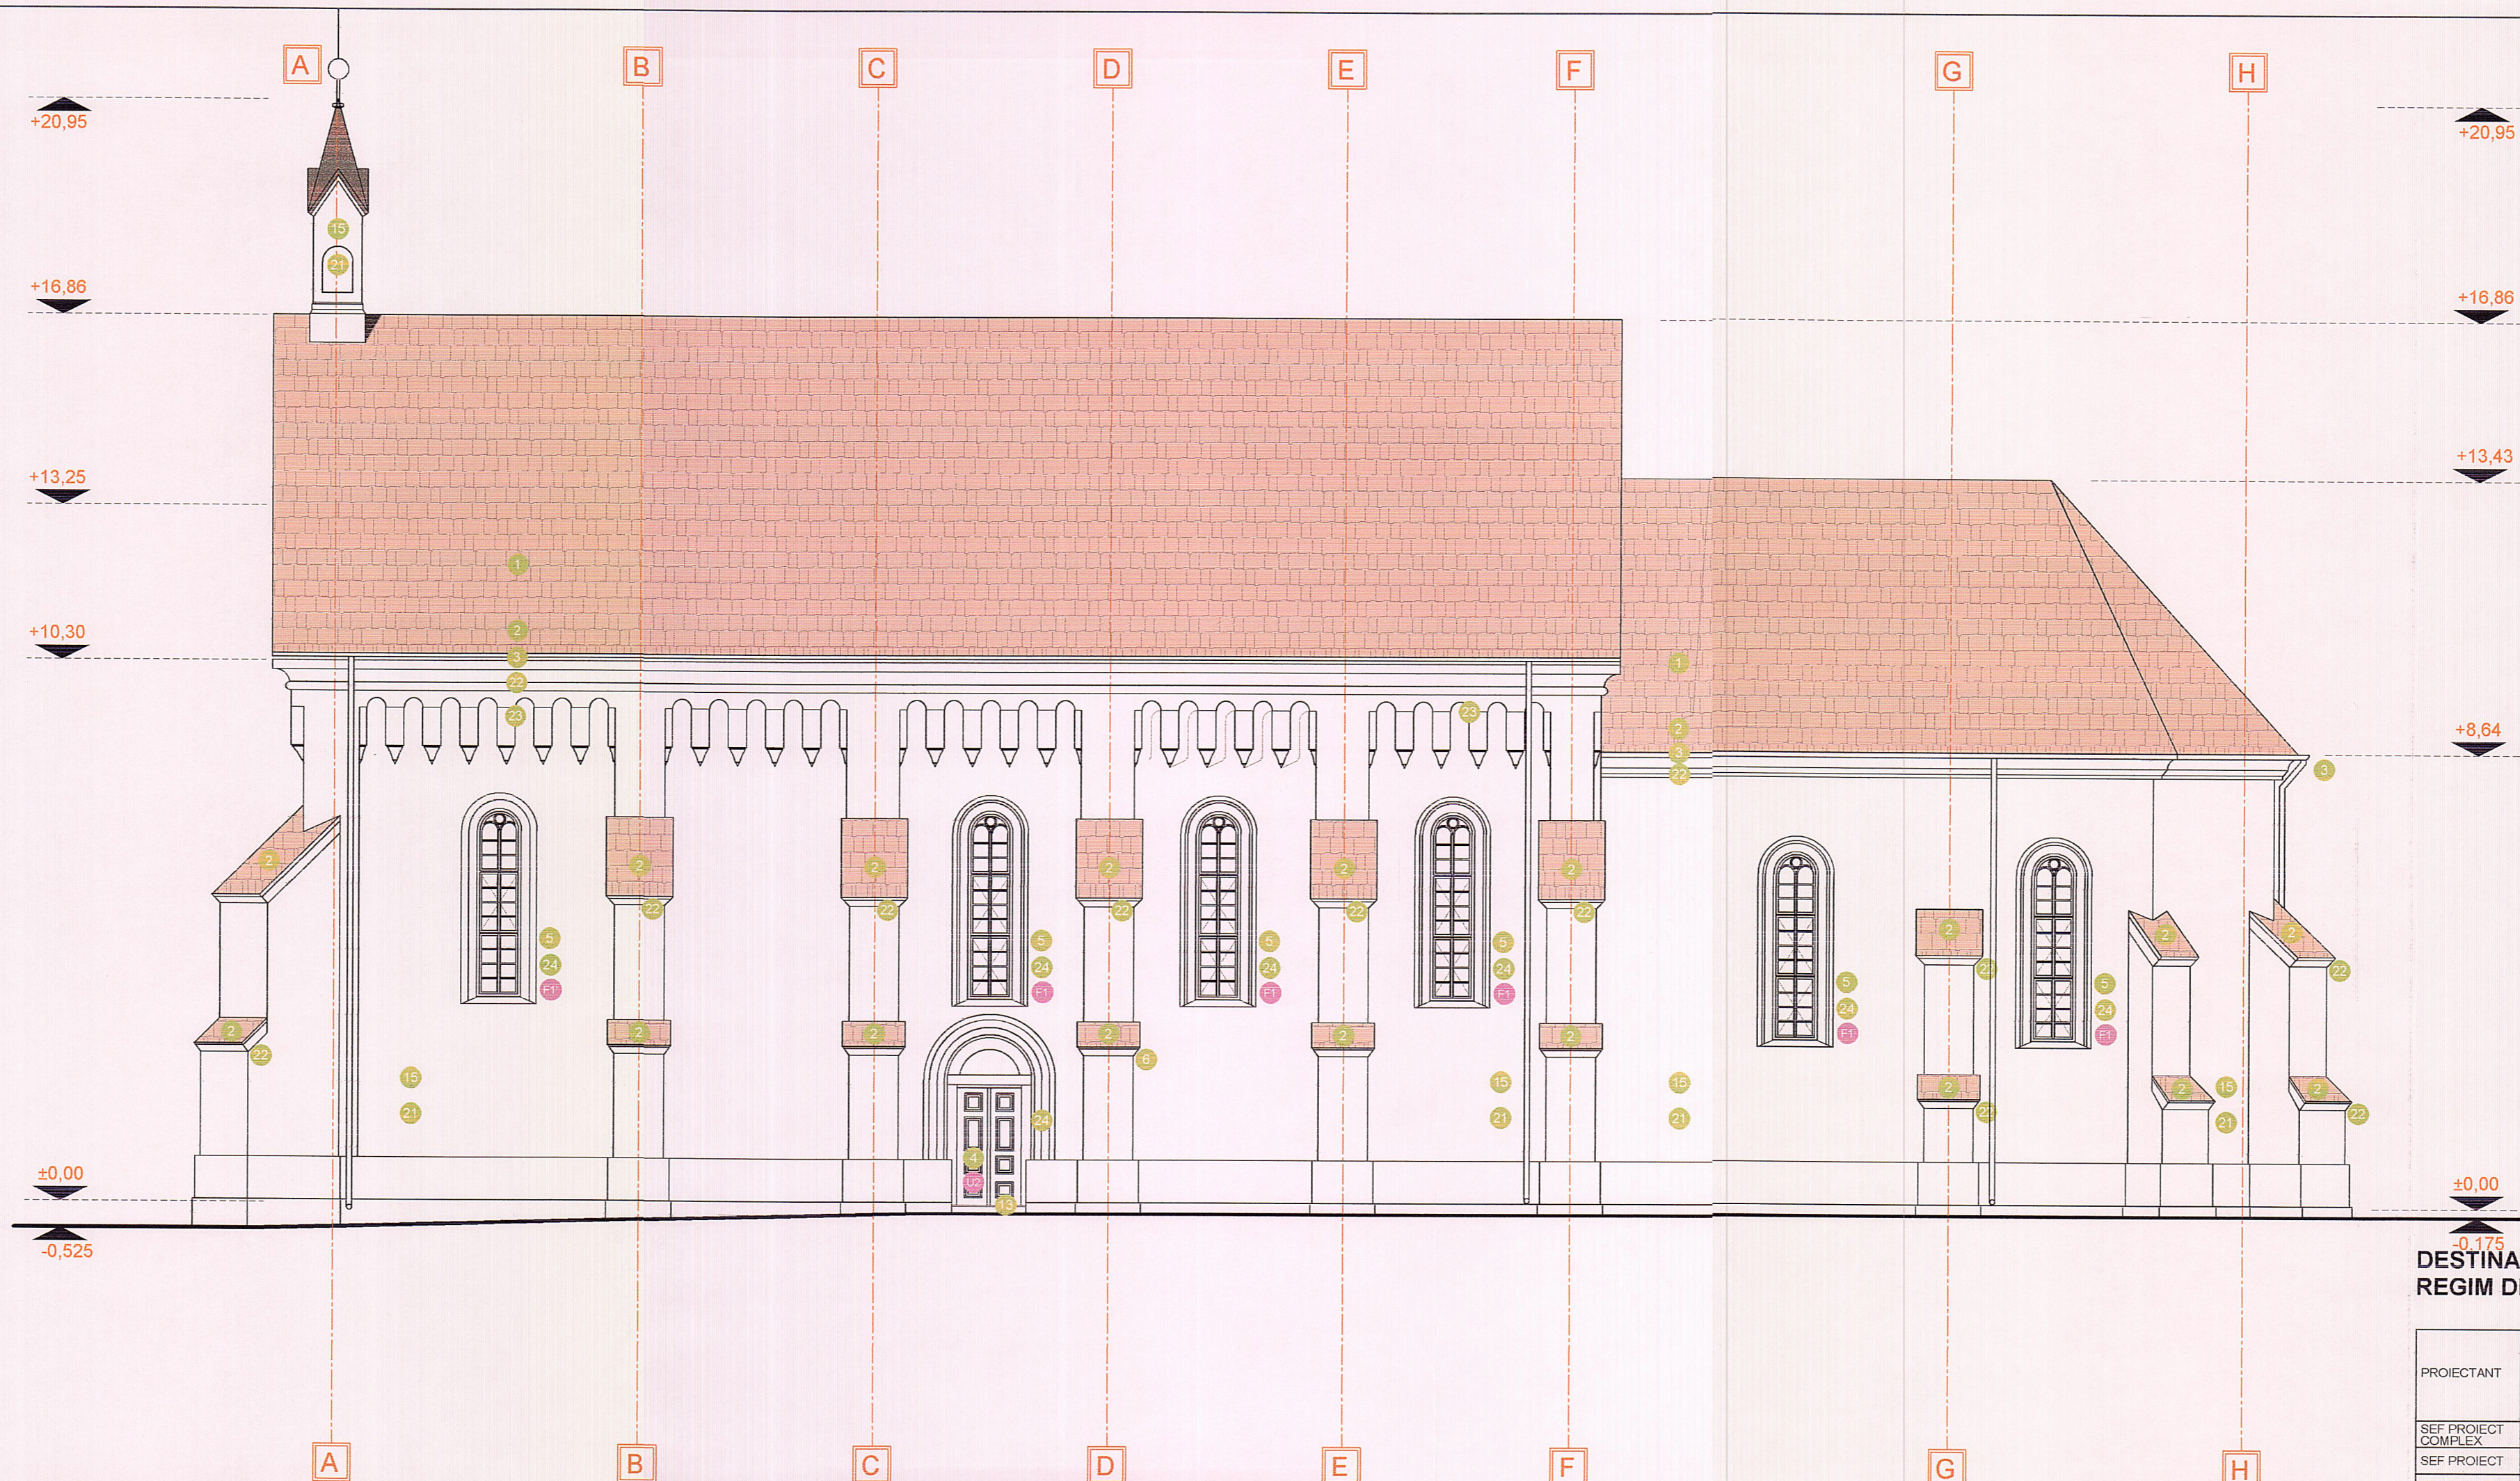
INTERVENTII LA NIVELUL SARPANTEI SI INVELITORII	
1	SARPANTA - se va curata, se vor realiza interventii minime de inlocuiri si consolidari ale materialului lemnos, pastrand cat mai multe elemente originale, se vor efectua tratamente cu solutii insecticide si fungicide. Sarpanta de peste sacristie se va inlocui
2	INVELITOARE - se va inlocui invelitoarea folosind tigla solzi cu dimensiunile celei existente, se va fixa cu sarma pe sipci, se va folosi cat mai multa tigla solzi recuperata corespunzator si bine curatata in prealabil
3	IGHEABURI SI BURLANE - se vor monta igheaburi si burlane din tabla de cupru la invelitoarea navei centrale, navei altarului si sacristiei
INTERVENTII LA NIVELUL FATADELOR	
15	CURATARE TENCUIELI - se vor curata tencuielile din ciment- var de pe toata suprafata fatadelor, la interior in sacristie si pe tot conturul peretilor interioari, la partea inferioara, cu asistenta unui pictor restaurator cu scopul de a evita distrugerea eventualelor ume de pictur murale sau fragmente originale de tencuiala istorica care nu au fost descoperite inca

21	TENCUIELI PLINE DE EPOCA - toate tencuielile exterioare se vor executa prin aplicarea unei tencuiei pline de epoca
22	PROFIE TRASE - se vor repara profilele trase de la nivelul corniselor si la partea superioara a contrafortilor
23	OCNITE - se vor repara ocnitele amplasate sub cornise
24	ANCADRAMENTE GOLURI - se vor repara ancadramentele si profilaturile din jurul golurilor usilor de intrare si ale ferestrelor
INTERVENTII LA NIVELUL TAMPLARIEI EXTERIOARE	
4	USI LEMN - se vor restaura usile exterioare din lemn ale acceselor dinspre vest, si sud,
5	FERESTRE LEMN - se vor restaura ferestrele din lemn ale navei centrale, cele din altar si cele din sacristie
6	JALUZELE LEMN - se va restaura jaluzeaua din lemn de la ferestra amplasata pe fatada vestica a navei centrale
7	GRILAJE METALICE - se vor curata, repara si proteja prin vopsire grilajele de la ferestrele sacristiei -restul grilajelor se vor desface

12	PLASA PROTECTIE - golul rotund de pe frontonul fatadei nord, amplasata la nivelul podului va fi protejata cu plasa de perlon pentru a evita patrunderea pasasilor
