FATADA NORD

FATADA SUD

Verficator/Expert	NUME:	SEMNTATURA:	CERINTA:	REFERAT / EXPERTIZA NR./DATA:
EXPERT TEHNIC: Ing. BODOR CSABA PAL PROIECTARE REZISTENTA: SC PROGIR SRL	PROIECTARE INSTALATII ELECTRICE: SC PROCONFORT SRL EXP. BIOLOGICA: ILEANA CHIRTEA, GEOLOG: ADRIAN TANASE	RELEVU: ING. ELKE SI STEPHAN EBELT 2002 /ACTUALIZAT ARH. A.I. NICHIFOR		
	PROIECTANT GENERAL/ARHITECTURA: ALEXANDRU IOAN NICHIFOR - BIROU INDIVIDUAL DE ARHITECTURA STR. IZV.TROTUSULUI NR.2 BUCURESTI, CIF 29866065	Beneficiar: PAROHIA EVANGHELICA C.A. RUPEA	Numar proiect: 03/2017	
SPECIFICATIE:	NUME:	SEMNTATURA:	Scara:	Faza:
Sef. proiect:	arh. Emil Crisan		1/100	P.T.-D.E
Proiectat:	arh. Alexandru I. Nichifor		Amplasament: Rupea, jud. Brasov, str. Republicii nr 147	Numarul plansei:
Desenat:	arh. Alexandru I. Nichifor		Titlul plansei: BISERICĂ - FAȚADE SUD, NORD Inventariere degradări și propunere de intervenție	A06

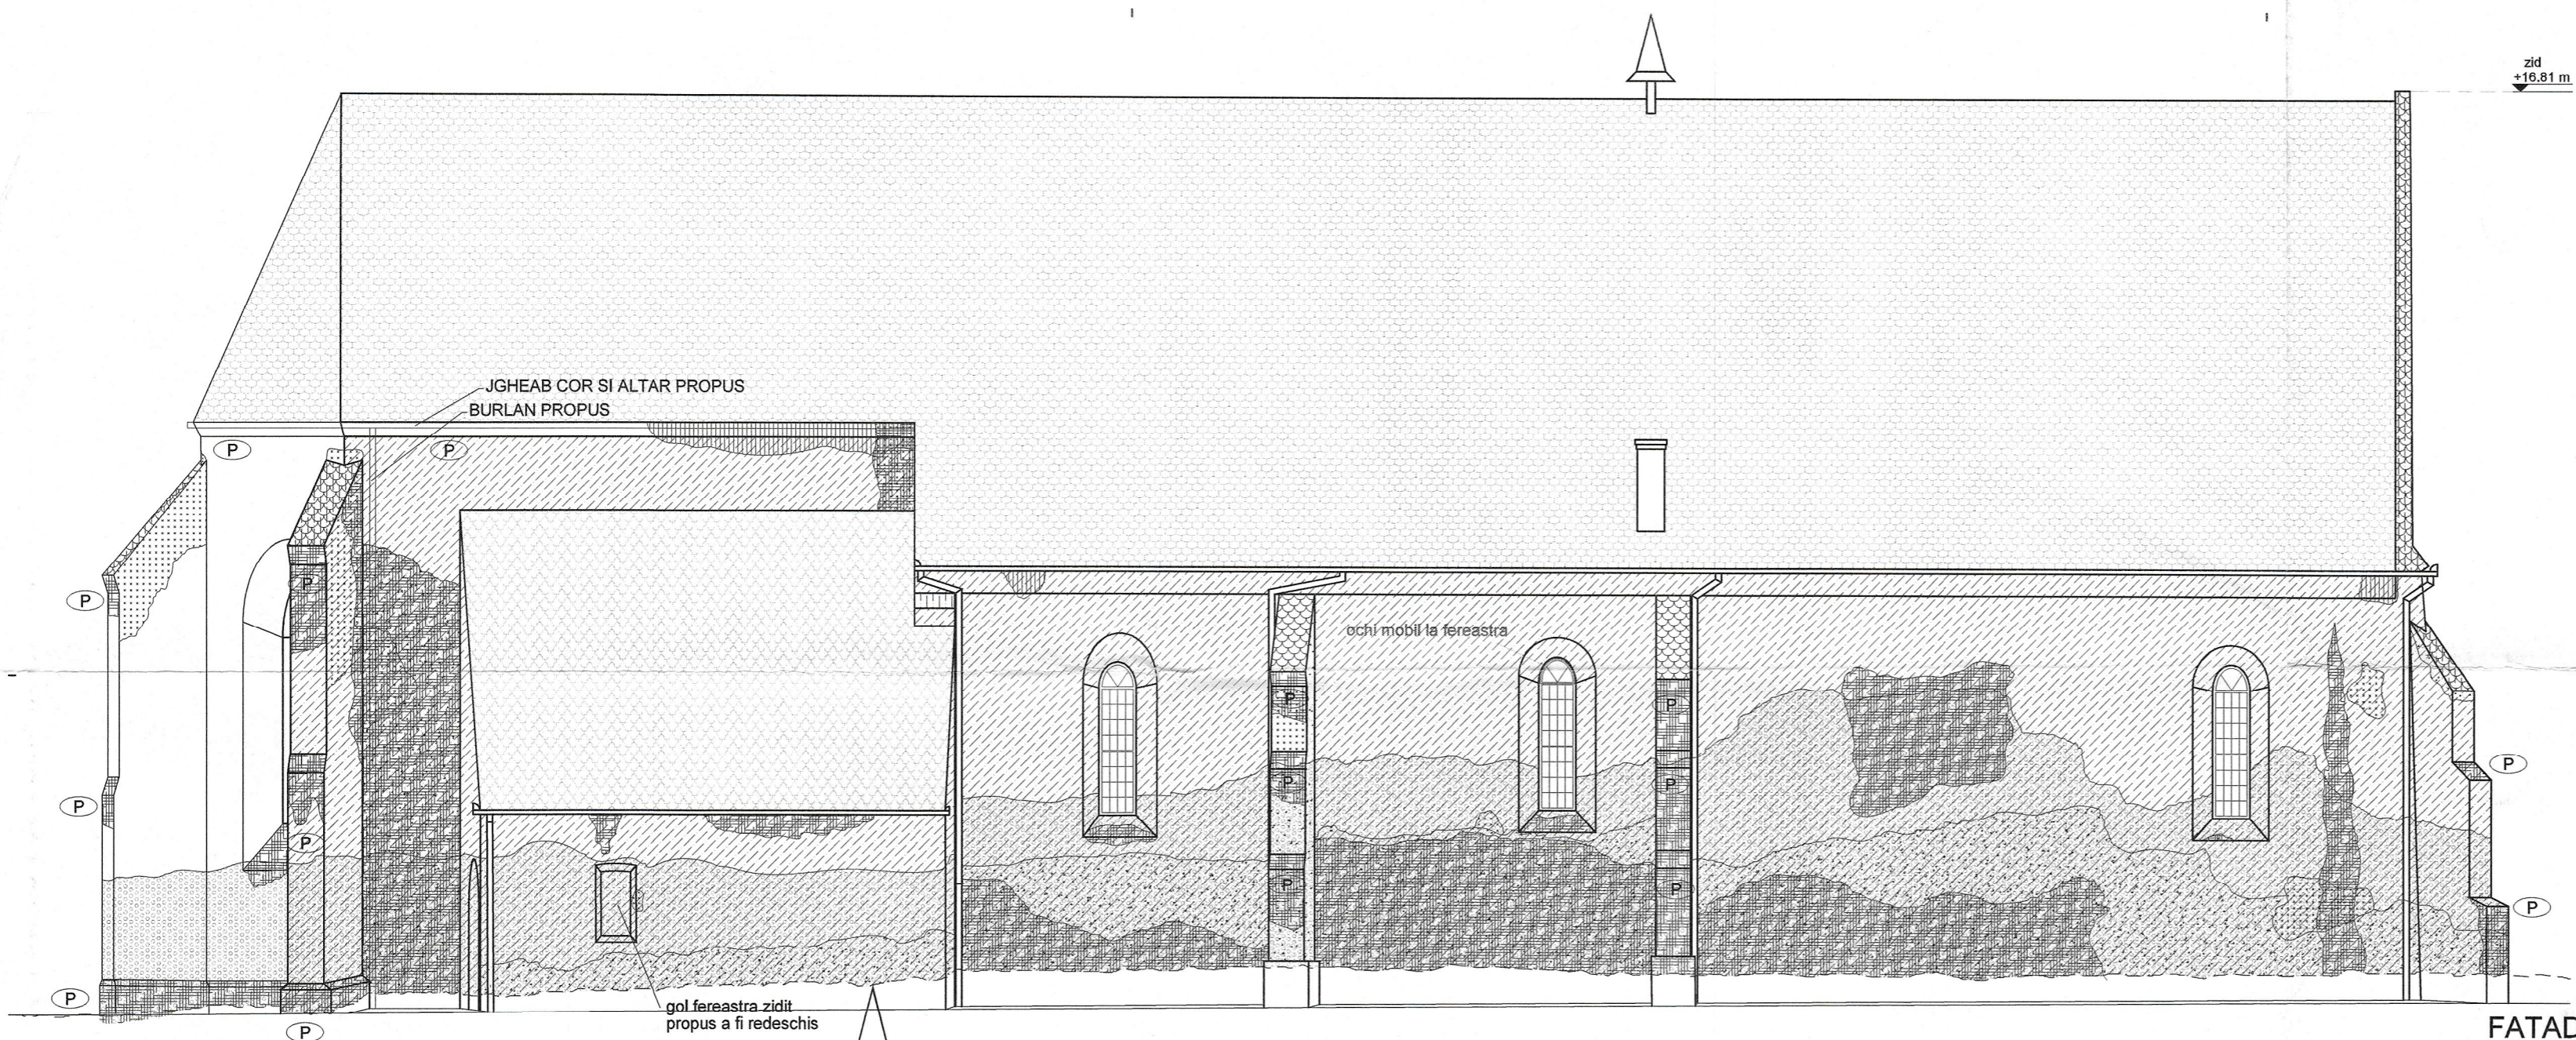
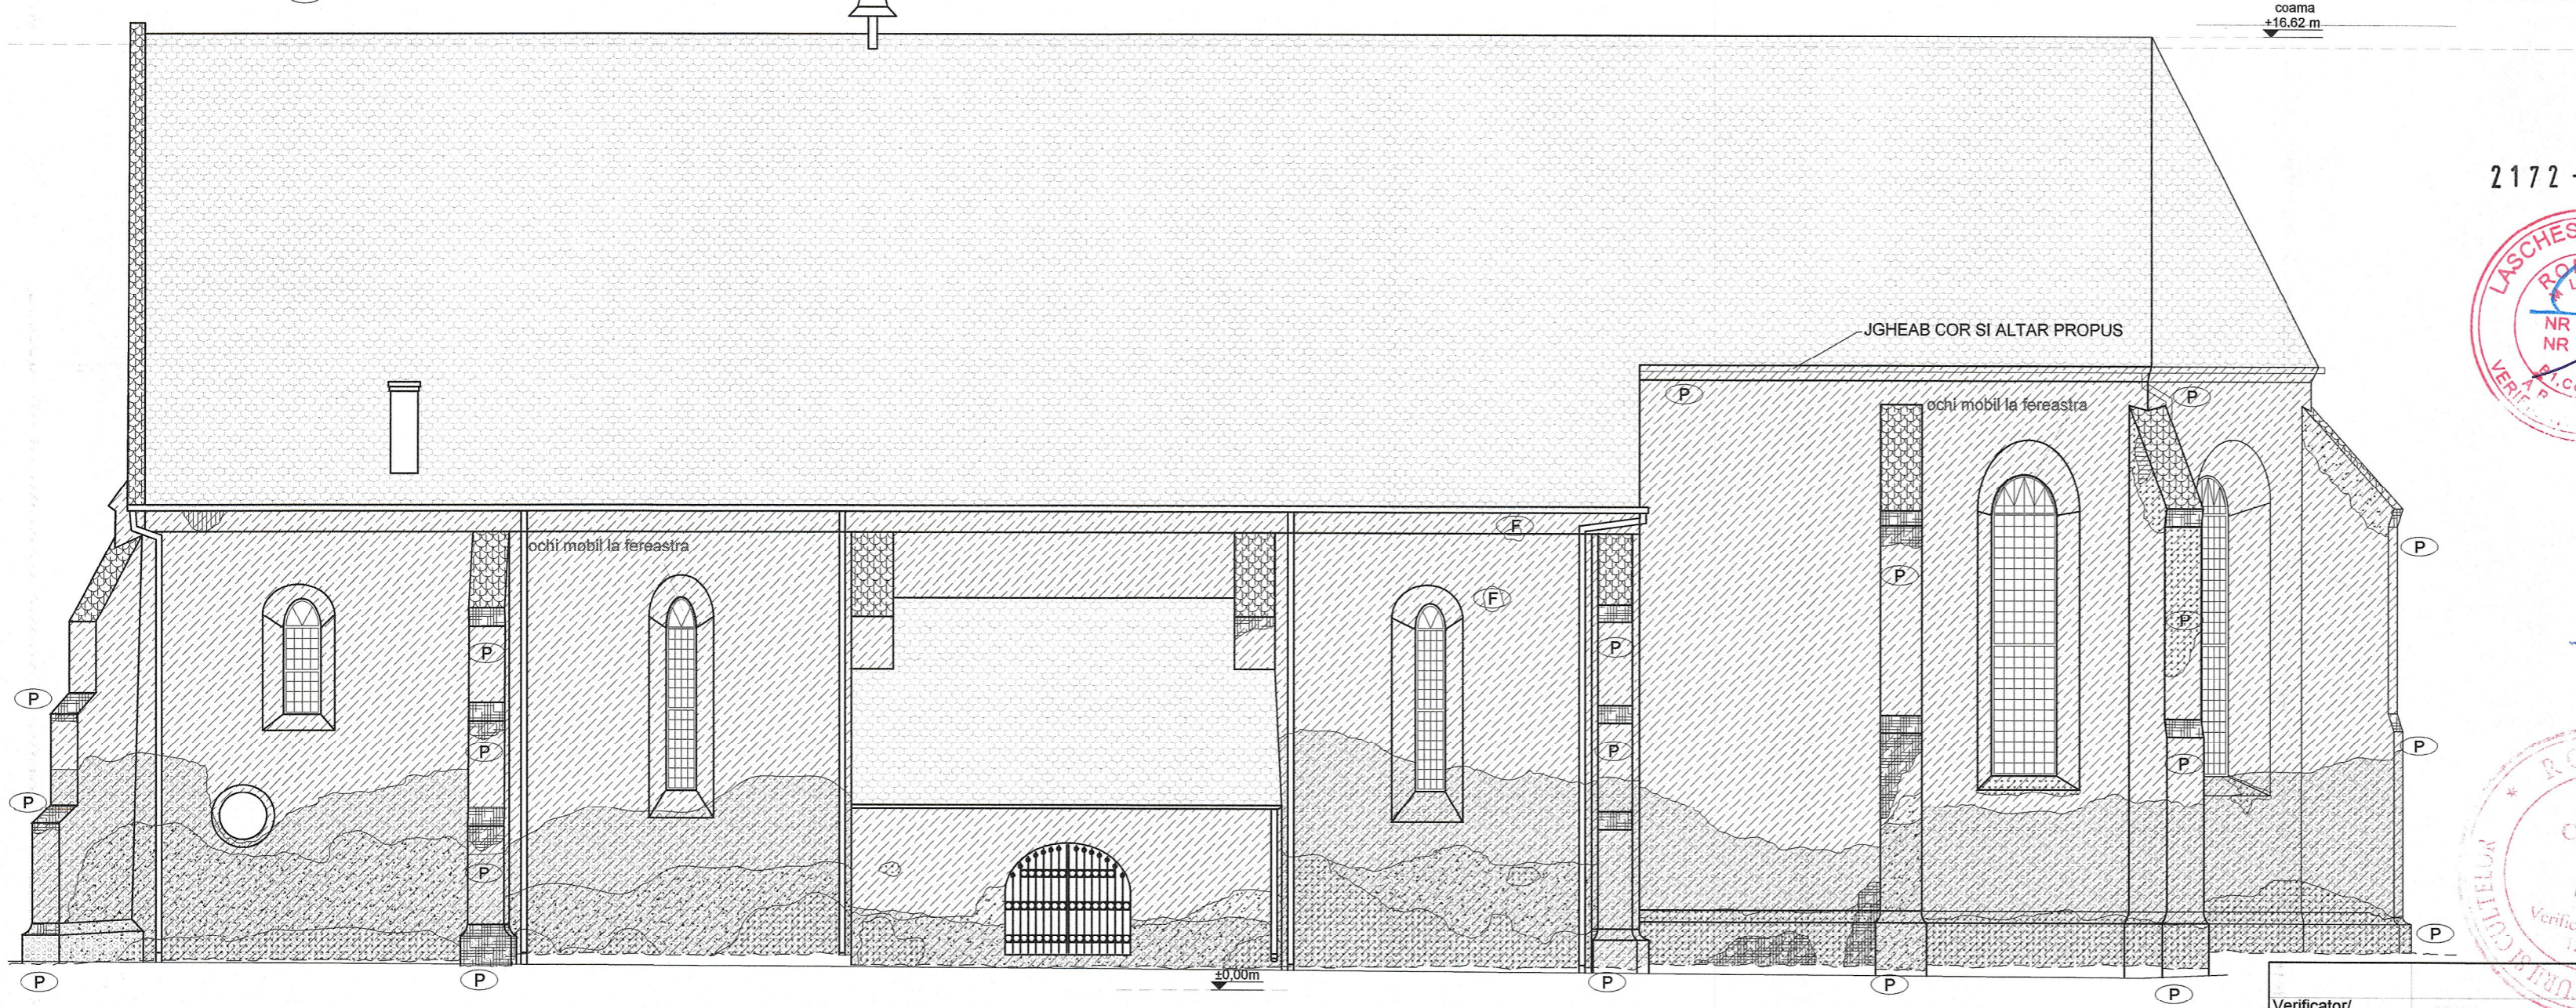
LEGENDA		
inventariere degradari	lucrari de reparatii	
Z1	rostrii fara mortar	rostrii cu mortar adecvat, inchiderea rostriilor >3cm cu pietre mici
Z2	zidarie piatra/caramida prezentand degradari	desprinderea elementelor degradate si inlocuirea cu acelasi material
Z3	zidarie piatra/caramida cu goluri	umplerea golurilor cu material identic
Z4	completari/interventii cu beton	indepartare numai daca este necesar, posibil
Z5	umiditate in zidarie	vezi masuri recomandate in descrierea masurilor propuse
P1	tencuiala pe baza de ciment	indepartare tencuiala ciment, curatare si retencuire cu material pe baza de nisip/var
P2	tencuiala desprinsa, cu goluri	umplerea golurilor, consolidarea marginilor
P3	suprafete de tencuiala deteriorata	consolidare conform recomandarilor restauratorului
P4	eflorescente si depuneri de saruri	curatarea zonelor afectate si retencuire cu material pe baza de nisip/var
P5	depuneri de alge verzi	indepartare tencuiala ciment, curatare si retencuire cu material pe baza de nisip/var

F	suprafete sau fragmente cu fresca/elemente decor. piatra	conservare conform studiului de parament/restaurator piatra
P	degradari biologice	tratamente cu solutii insecto - fungicide
	invelitoare degradata	refacere invelitoare inlocuire tigle degradate
	crapaturi/fisuri in zidarie	umplere cu acelasi material si retesere caramizi/pietre - injectare
	vegetatie crescuta pe zidarie	indepartarea vegetatiei, inclusiv a radacinilor
P6	coronament din zidarie de caramida/ piatra naturala cu degradari	rostrii, completarea spatiiilor prezentand goluri, innoire suprafete cu mortar

1...n	degradari la elementele din lemn	reparatii conform memoriu de arhitectura/resistența si expertiza tehnica
