PAROHIA RUPEA

Verificator/Expert	NUME:	SEMNNATURA:	GERINTA:	REFERAT / EXPERTIZA NR. DALAS
EXPERT TEHNIC: Ing. BODOR CSABA PAL		PROIECTARE INSTALATII ELECTRICE: SC PROCONFORT SRL		RELEVU: ING. ELKE SI STEPHAN EBELT 2002
PROIECTARE REZISTENTA: SC PROGIR SRL		EXP. BIOLOGICA: ILEANA CHIRTEA, GEOLOG: ADRIAN TANASE		/ACTUALIZAT ARH. A.I. NICHIFOR
PROIECTANT GENERAL/ARHITECTURA: ALEXANDRU IOAN NICHIFOR - BIROU INDIVIDUAL DE ARHITECTURA STR. IZV.TROTUSULUI NR.2 BUCURESTI, CIF29866065			Beneficiar: PAROHIA EVANGHELICA C.A. RUPEA	
SPECIFICATIE: NUME:			Numar proiect: 03/2017	
SEMNNATURA:			Faza: P.T.-D.E	
Scara: 1/100			Amplasament: Rupea, jud. Brasov, str. Republicii nr 147	
Sef. proiect: arh. Emil Crisan			Titlul plansei: BISERICĂ - FAȚADE VEST, EST	
Proiectat: arh. Alexandru I. Nichifor			Inventariere degradări și propunere de intervenție	
Desenat: arh. Alexandru I. Nichifor			Data: sept. 2017	
			Numarul plansei: A07

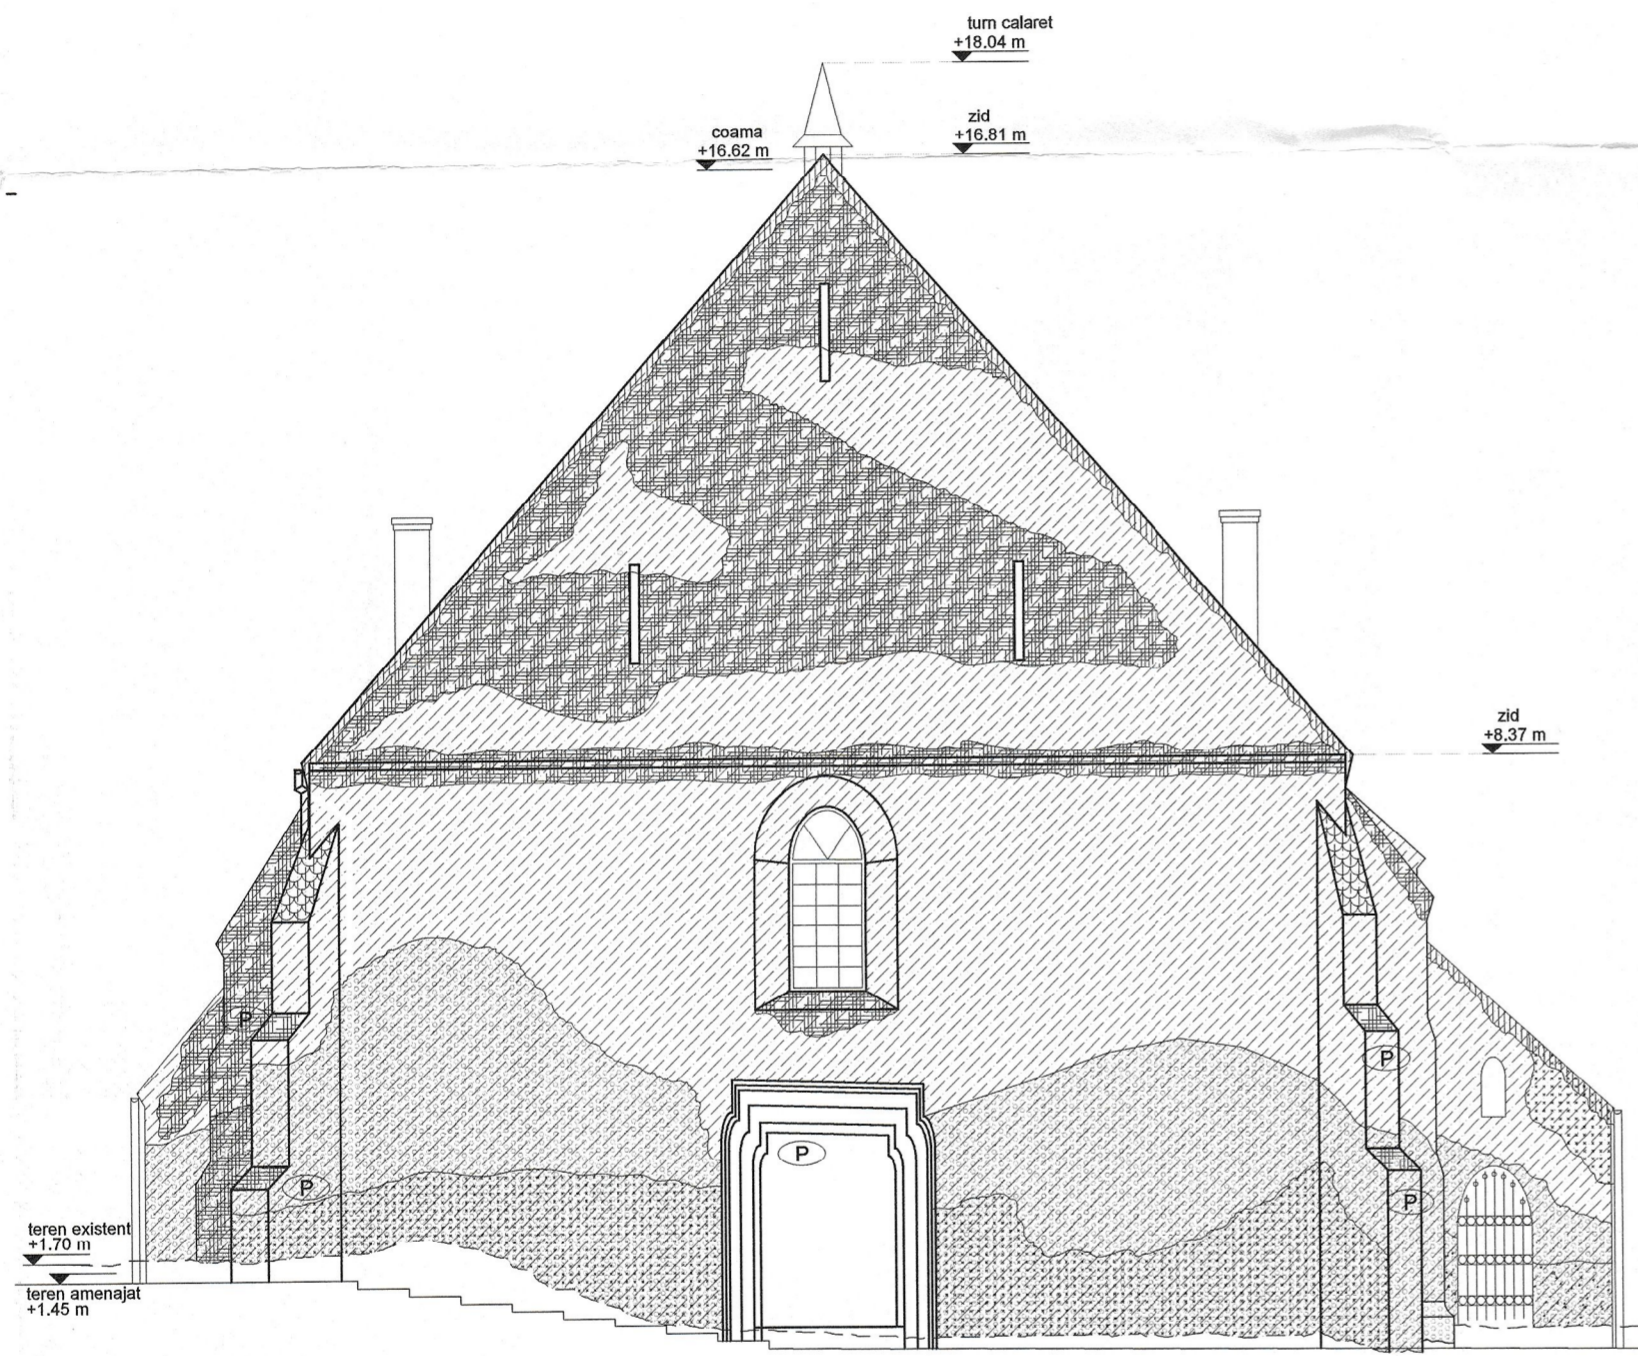
FATADA VEST

LEGENDA		
inventariere degradari	lucrari de reparatii	
Z1	rosuri fara mortar	rostitie cu mortar adecvat, inchiderea rosturilor >3cm cu pietre mici
Z2	zidarie piatra/caramida prezentand degradari	desprinderea elementelor degradate si inlocuirea cu acelasi material
Z3	zidarie piatra/caramida cu goluri	umplerea golurilor cu material identic
Z4	completari/interventii cu beton	indepartare numai daca este necesar, posibil
Z5	umiditate in zidarie	vezi masuri recomandate in descrierea masurilor propuse
P1	tencuiala pe baza de ciment	indepartare tencuiala ciment, curatare si retencuire cu material pe baza de nisip/var
P2	tencuiala desprinsa, cu goluri	umplerea golurilor, consolidarea marginilor
P3	suprafete de tencuiala deteriorata	consolidare conform recomandarilor restauratorului
P4	eflorescente si depuneri de saruri	curatarea zonelor afectate si retencuire cu material pe baza de nisip/var
P5	depuneri de alge verzi	indepartare tencuiala ciment, curatare si retencuire cu material pe baza de nisip/var

F P	suprafete sau fragmente cu fresca/elemente decor. piatra	conservare conform studiului de parament/restaurator piatra
	degradari biologice	tratamente cu solutii insecto - fungicide
	invelitoare degradata	refacerea invelitoare
	crapaturi/fisuri in zidarie	inlocuire tigle degradate umplere cu acelasi material si retesire caramizii/pietre - injectare
	vegetatie crescuta pe zidarie	indepartarea vegetatiei, inclusiv a radacinilor
	coronament din zidarie de caramida/ piatra naturala cu degradari	rostitie, completarea spatiilor prezentand goluri, innoire suprafete cu mortar

1...n	degradari la elementele din lemn	reparatii conform memoriu de arhitectura/rezistenta si expertiza tehnica
