Secțiune longitudinală B-B vedere spre nord sc. 1/100

verificator expert	nume	semnatura	cerinta	referat/expertiza nr.	data
BIROU INDIVIDUAL DE ARHITECTURA BUCUR O. IOAN SIBIU, Bd. Coposu nr. 5, ap. 54 tel.0740204104				beneficiar	nr. pr.
				Parohia Evanghelică C. A. Ruja	90/2014
sef proiect	nume	semnatura	scara 1/100	titlu proiect	
proiectat	arh. I. Bucur		data 05/2018	Lucrări de reparații, conservare și introducerea în circuit turistic la Ansamblul bisericii evanghelice fortificate Ruja	
desenat	c. arh. H. Balthes			titlu plansa	nr. pl.
				Secțiune longitudinala B-B vedere spre nord	A 09

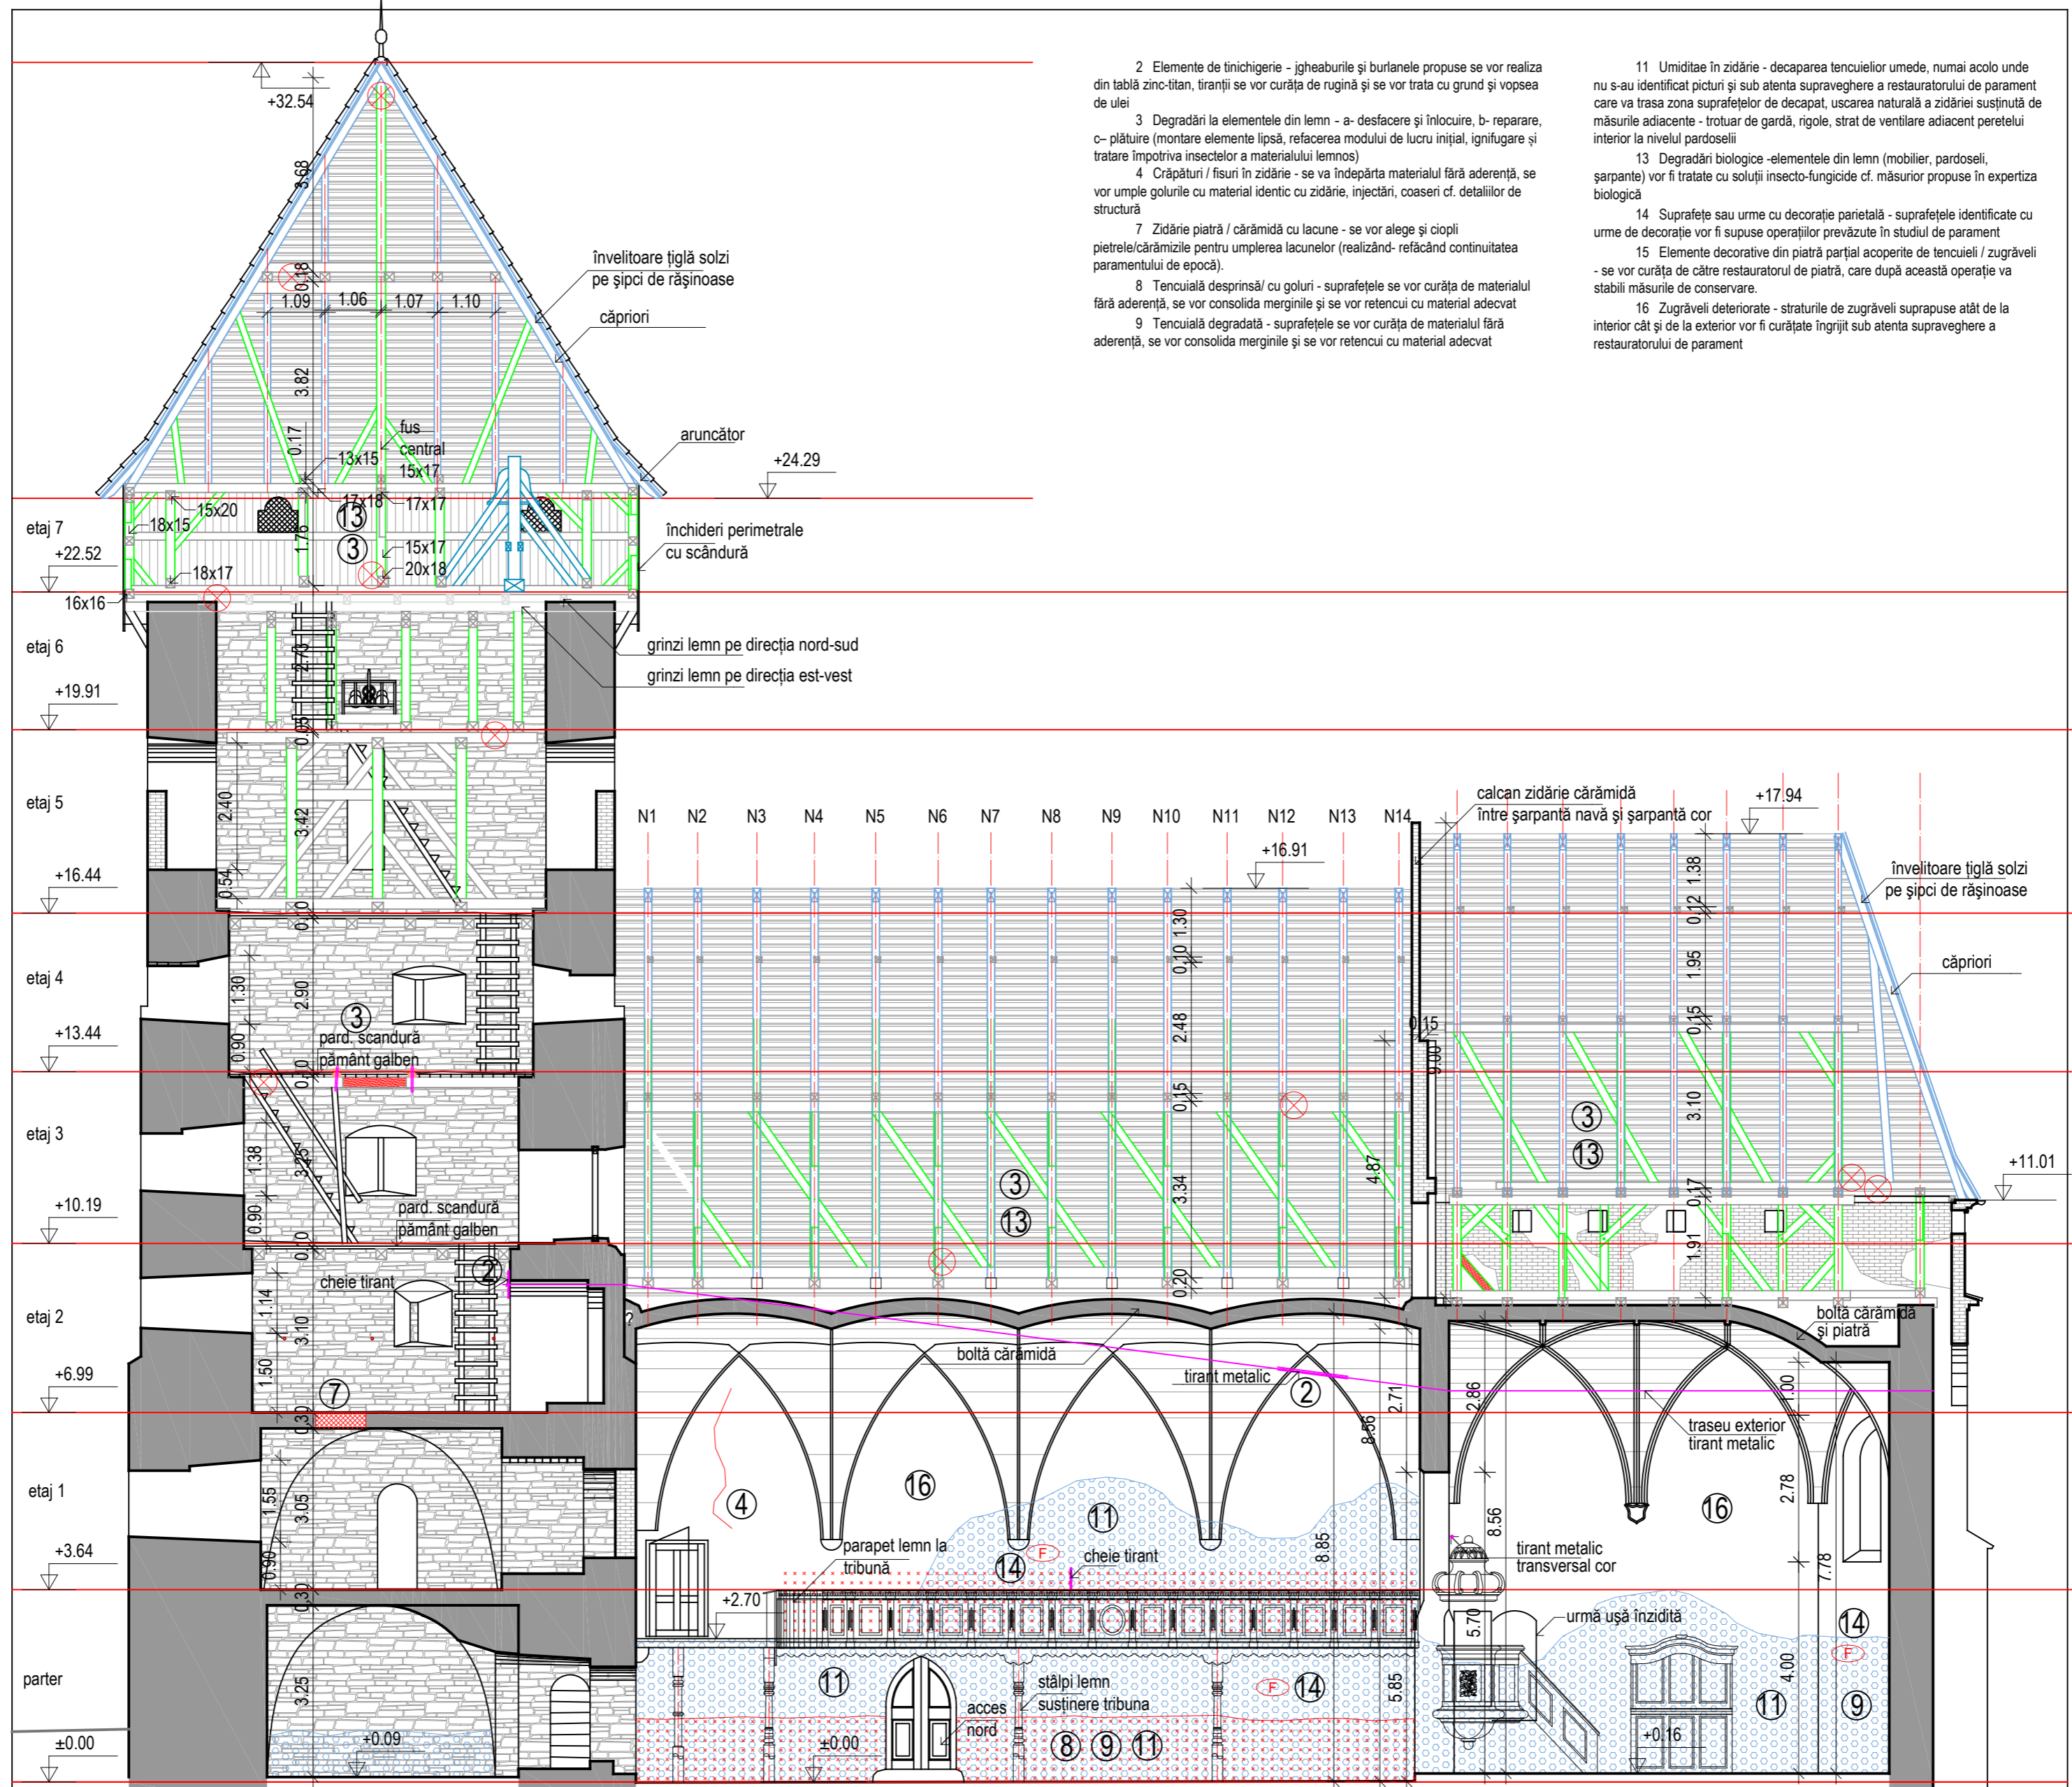
- 2 Elemente de tinichigerie - igheaurile și burtele propuse se vor realiza din tablă zinc-titan, tiranții se vor curăța de rugină și se vor trata cu grund și vopsea de ulei

- 3 Degradări la elementele din lemn - a- desfacere și înlocuire, b- reparare, c- plătuire (montare elemente lipsă, refacerea modului de lucru inițial, ignifugare și tratare împotriva insectelor a materialului lemnos)

- 4 Crăpături / fisuri în zidărie - se va îndepărta materialul fără aderență, se vor umple golurile cu material identic cu zidărie, injecții, coaseri cf. detaliilor de structură

- 7 Zidărie piatră / cărămidă cu lacune - se vor alege și ciopli pietrele/cărămizile pentru umplerea lacunelor (realizând- refăcând continuitatea paramentului de epocă).

- 8 Tencuială desprinsă/ cu goluri - suprafețele se vor curăța de materialul fără aderență, se vor consolida marginile și se vor retencui cu material adecvat

- 9 Tencuială degradată - suprafețele se vor curăța de materialul fără aderență, se vor consolida marginile și se vor retencui cu material adecvat
- 11 Umiditate în zidărie - decaparea tencuielilor umede, numai acolo unde nu s-au identificat picturi și sub atenta supraveghere a restauratorului de parament care va trasa zona suprafețelor de decapat, uscarea naturală a zidăriei susținută de măsurile adiacente - trotuar de gardă, rigole, strat de ventilare adiacent peretelui interior la nivelul pardoselii

- 13 Degradări biologice -elementele din lemn (mobilier, pardoseli, șarpante) vor fi tratate cu soluții insecto-fungicide cf. măsurilor propuse în expertiza biologică

- 14 Suprafețe sau urme cu decorație parietală - suprafețele identificate cu urme de decorație vor fi supuse operațiilor prevăzute în studiul de parament

- 15 Elemente decorative din piatră parțial acoperite de tencuie / zugrăveli - se vor curăța de către restauratorul de piatră, care după această operație va stabili măsurile de conservare.

- 16 Zugrăveli deteriorate - straturile de zugrăveli suprapuse atât de la interior cât și de la exterior vor fi curățate îngrijit sub atenta supraveghere a restauratorului de parament
